# 淅川县养老服务中心项目用地 土壤污染状况调查报告

委 托 单 位： 淅川县民政局

报告编制单位： 河南省煦邦检测技术有限责任公司

二零二三年三月

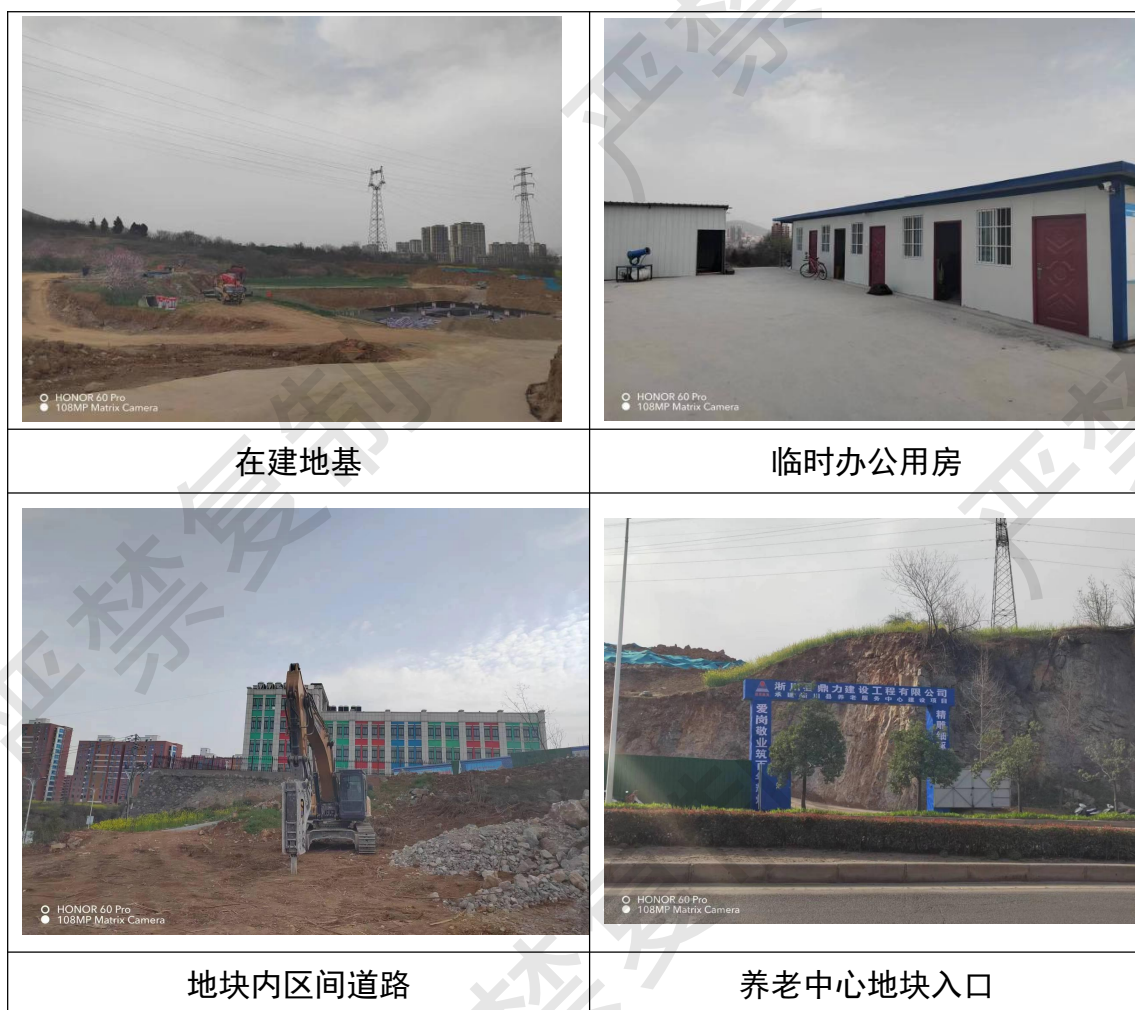
图3-8 地块现状

该地块位于南阳市淅川县金河镇金河社区、金源社区，占地面积20404.74m<sup>2</sup>。现场勘查时，地块正中有正在建设的养老服务中心地基和已建成的临时办公用房，地块南侧为区间道路，地块使用现状如图3-8所示。

经查询资料、现场勘查及人员访谈，了解到该地块原为耕地和草地，淅川县人民政府于2022年通过国有土地使用权划拨的形式取得该地块的使用权，土地用途变更为社会福利用地。2023年3月进场勘查发现，地块中间房屋地基已开始建设，已建成临时办公用房，其他均为空地。块内无异味，无废弃的垃圾及其他包装物，无有毒有害物质的储存、使用和处置。

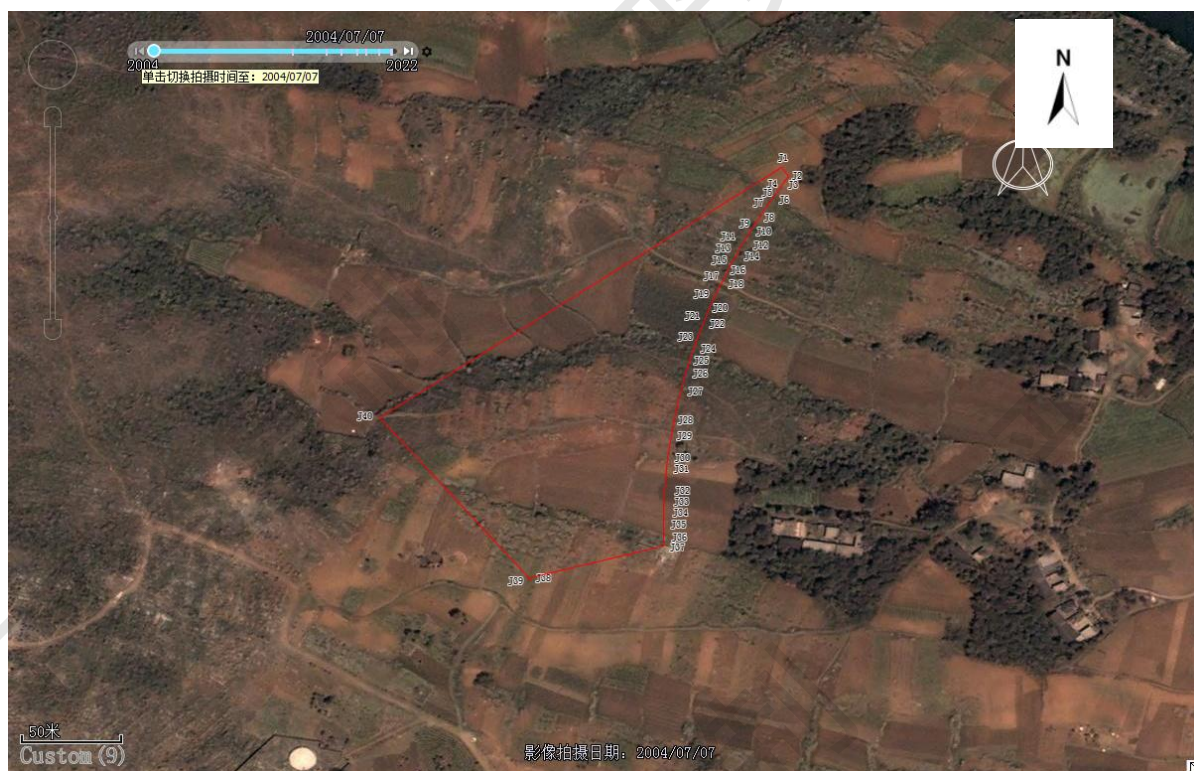
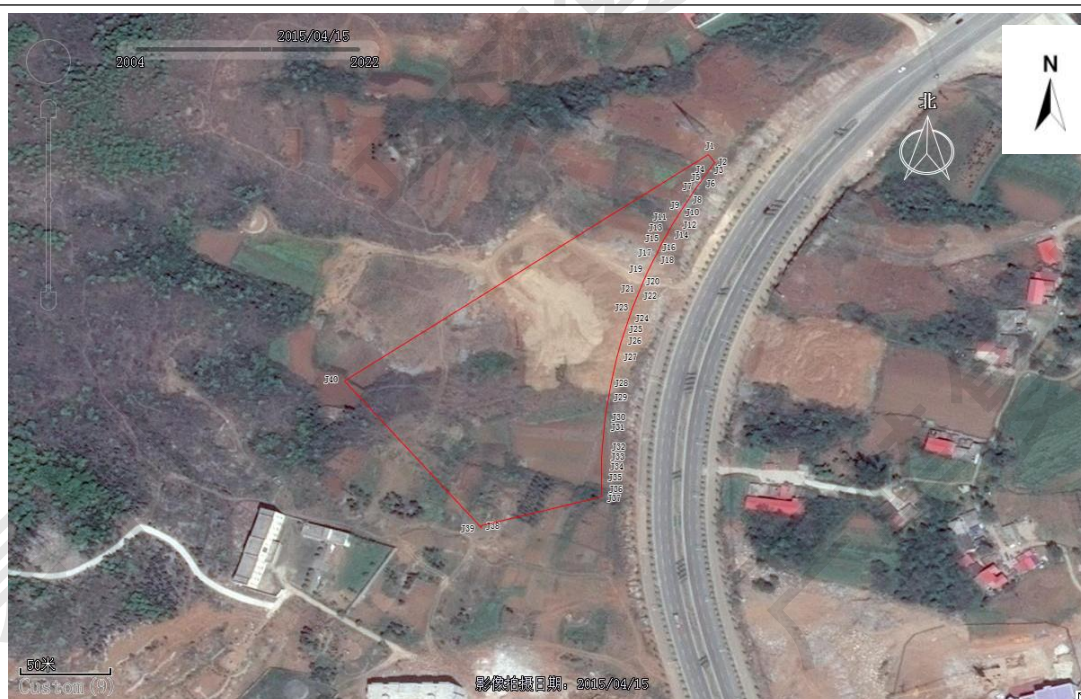
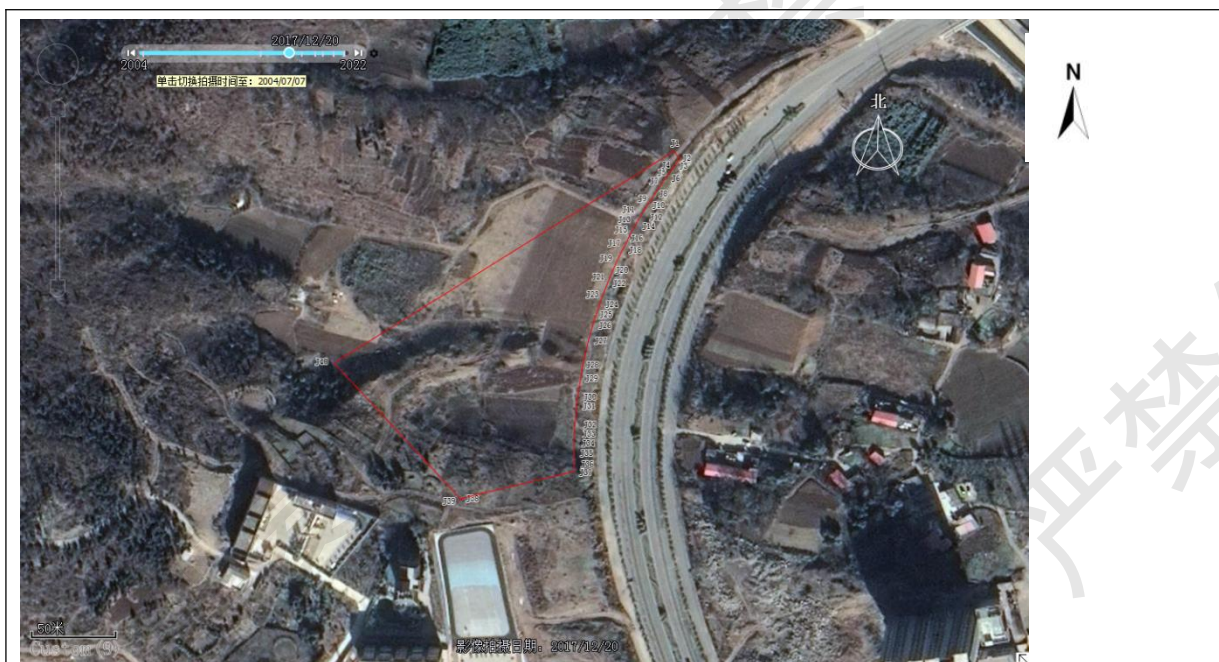
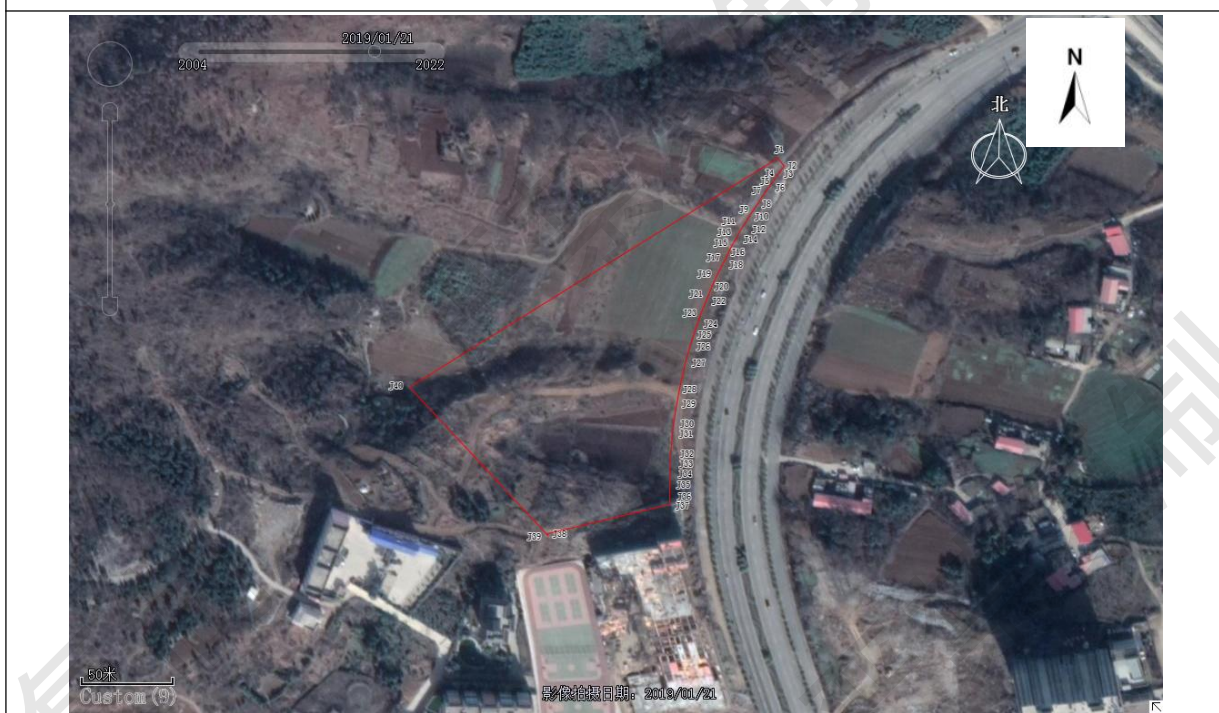
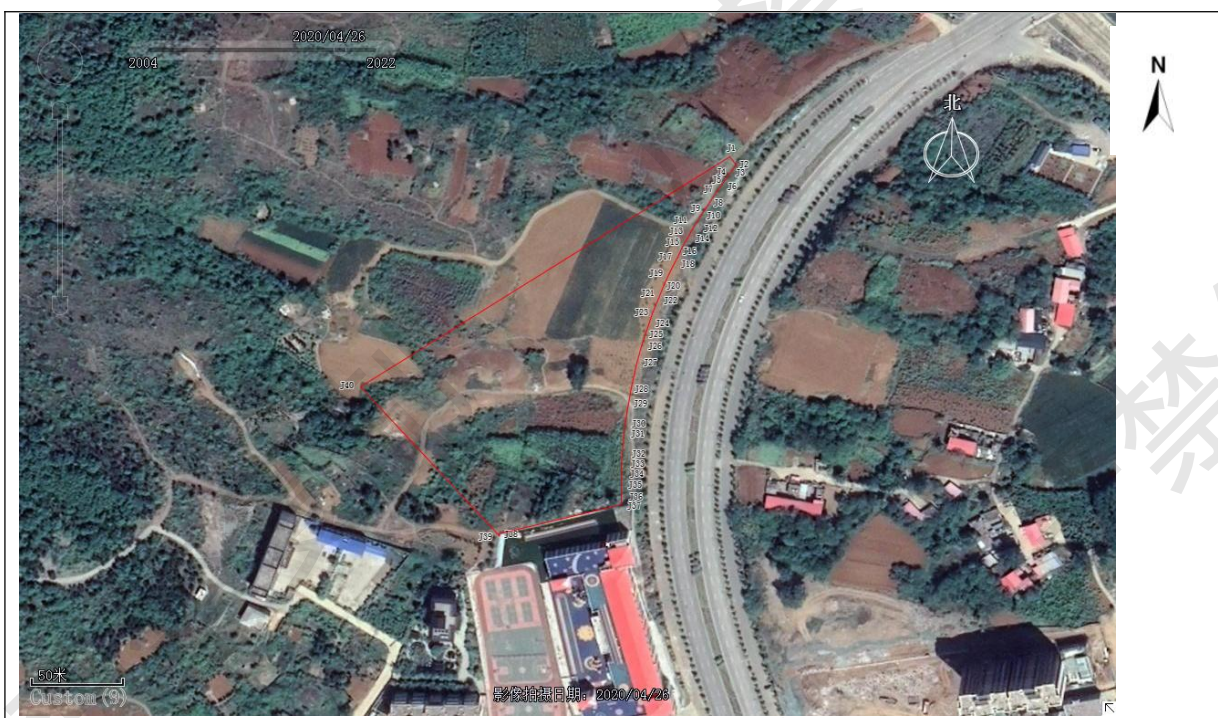
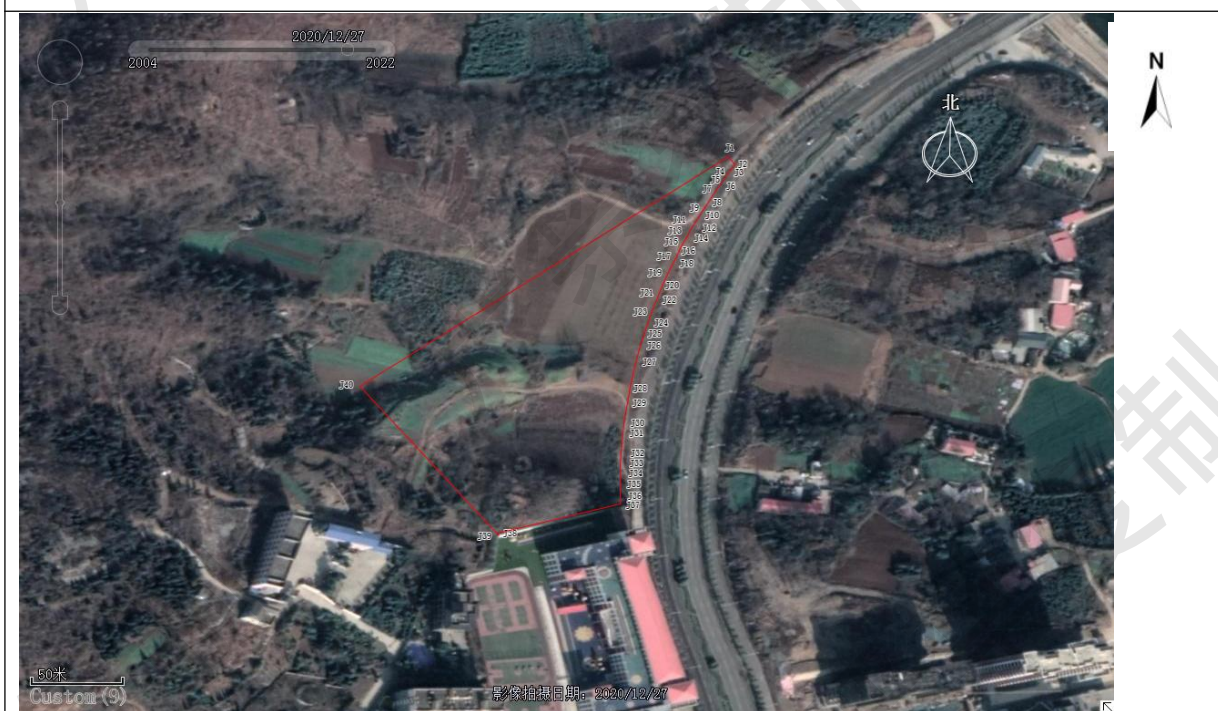
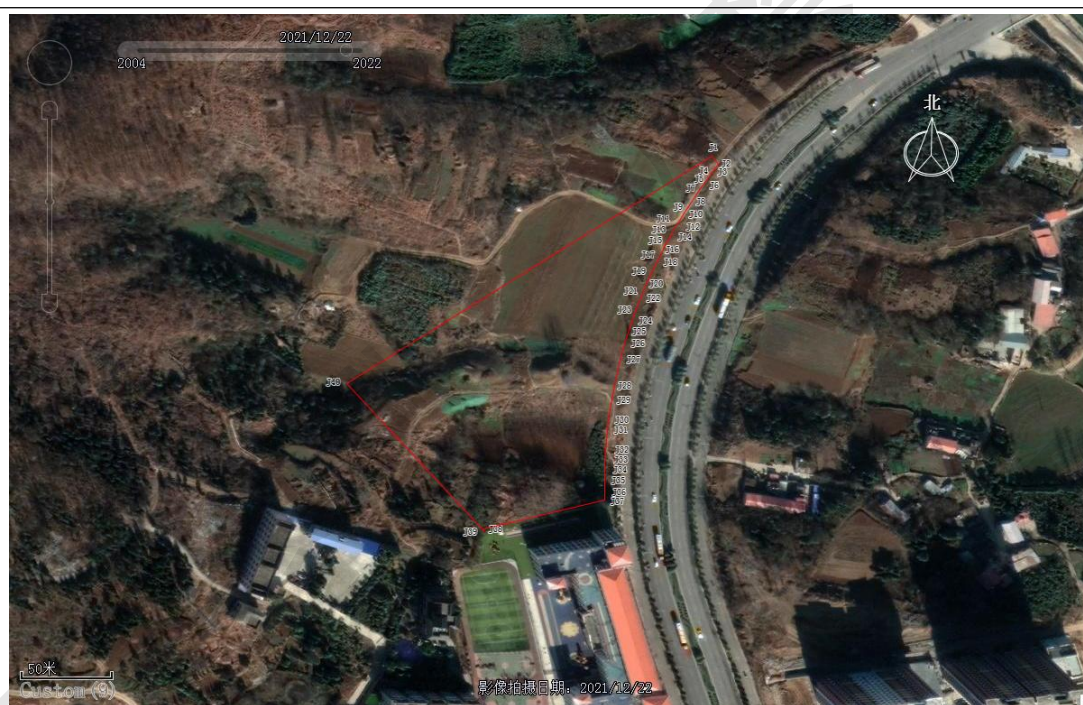
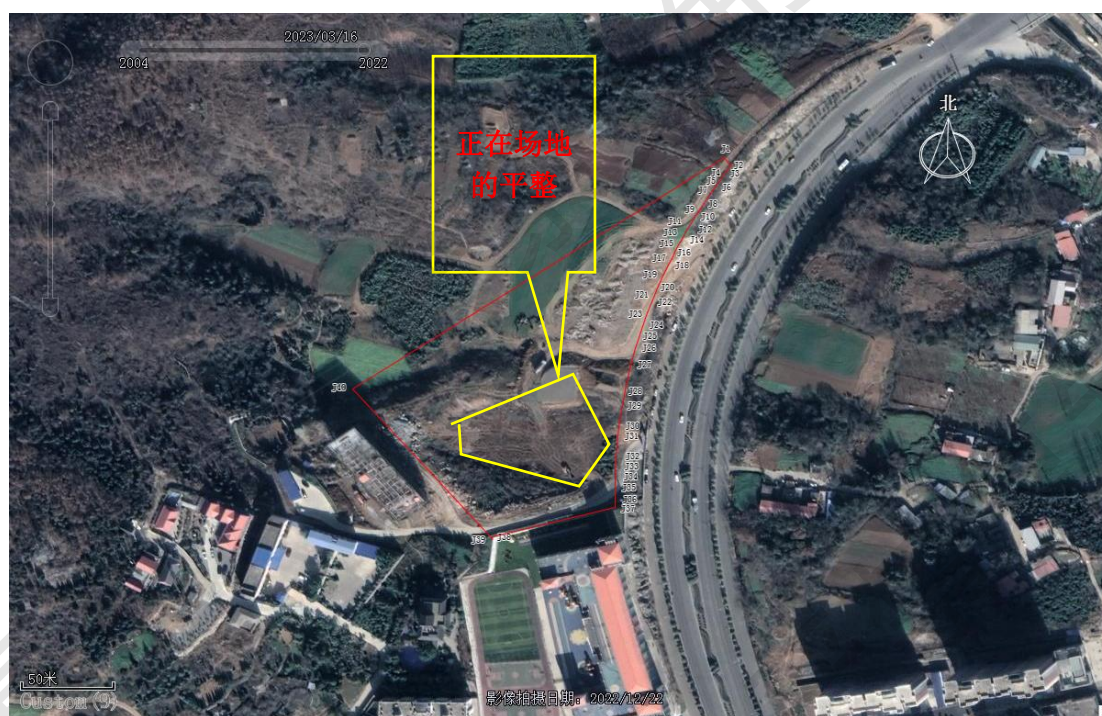
通过地块资料收集、现场踏勘和人员访谈以及地块历史影像照片，本地块历史主要为耕地和草地，历史上无生产活动，无畜禽养殖和有毒有害物质储存和输送，不涉及环境污染事故、危险废物及有污染风险的固体废物堆放或填埋、不涉及工业废水污染。如表3-2所示，地块历史影像见图3-9~图3-16。

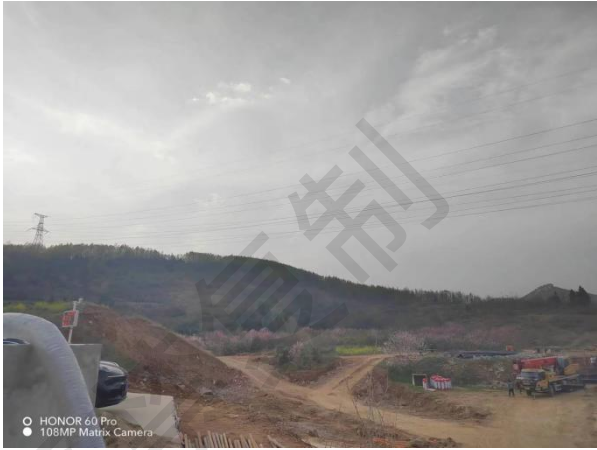
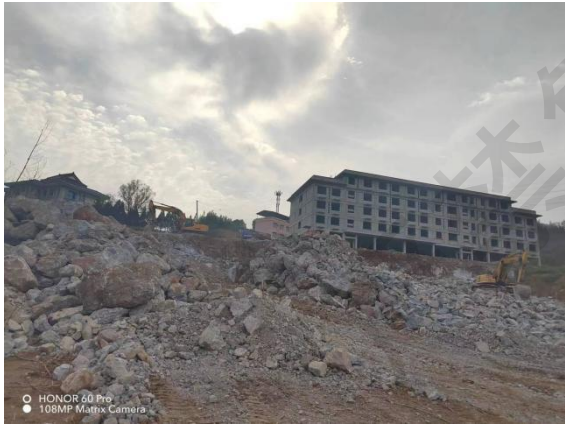
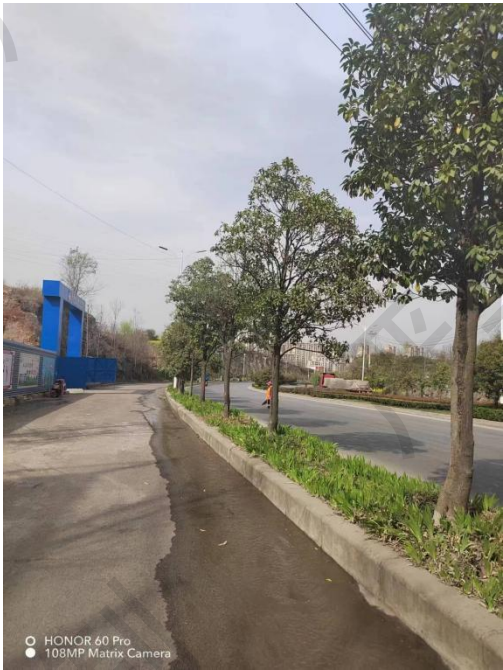
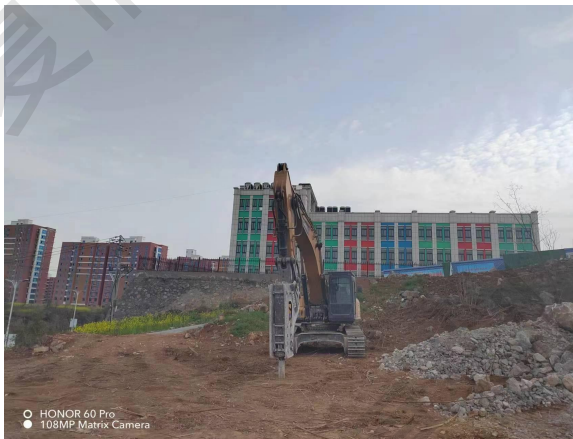
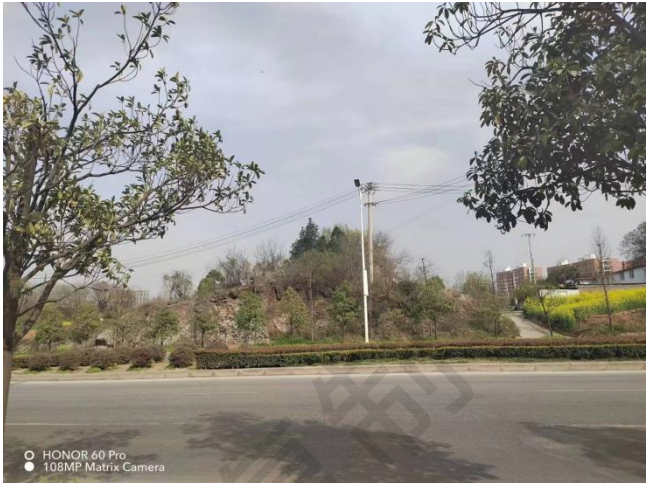
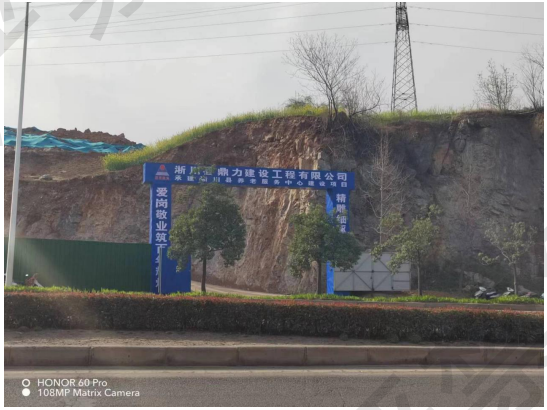
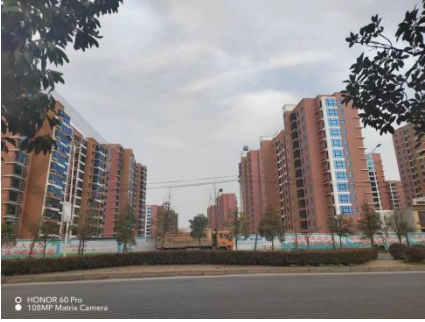
图3-17 四周相邻地块现状

设的淅川县儿童福利院。相邻地块不存在工业企业，没有可能的污染源，对本次调查地块的影响几乎没有。地块西南侧640m处，临人民西路有一淅川县金老路加油加气站，地块相邻地块照片见下图。

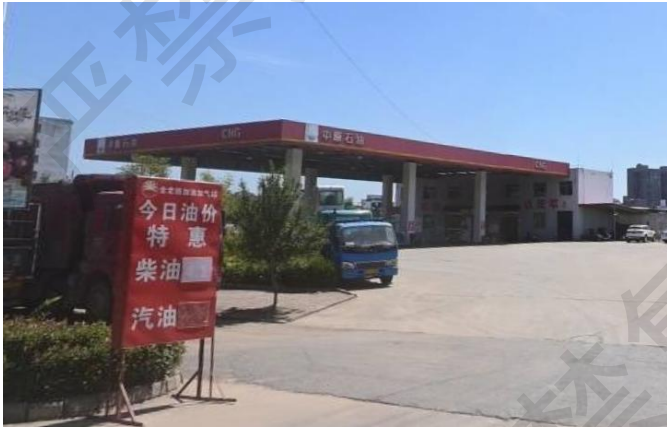
| <p>西南侧640米的浙川县金老路加油加气站</p> | <p>东南侧160米福森金蓝湾小区</p> |

该加油加气站从建设投运至今，防渗设施完备，符合现行防渗规范要求，且应急和监测制度方面较为完善，至今没有发生过油罐泄露事故。该加油加气站离本地块约610m，位于本次调查地块的西南侧，位于本地地块的地下水下游，且距离较远。因此调查认为，该加油加气站对本项目地块造成外来污染影响的可能较小。
