浙川县儿童福利院项目用地  
土壤污染状况调查报告

委 托 单 位：浙川县民政局

报告编制单位：河南省煦邦检测技术有限责任公司

二零二三年三月

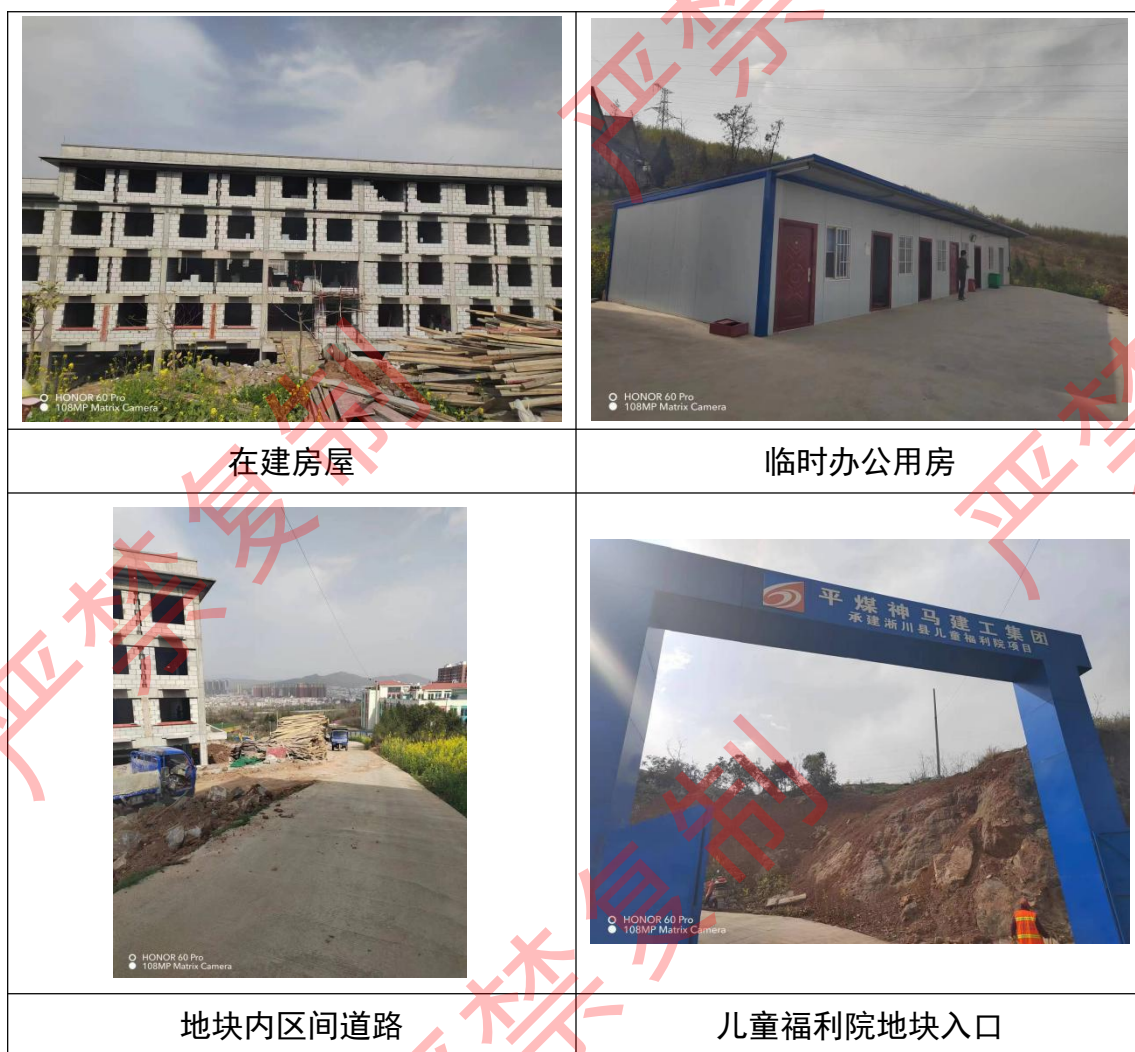
图3-8 地块现状

经查询资料、现场勘查及人员访谈，了解到该地块原为耕地和草地，淅川县人民政府于2022年通过国有土地使用权划拨的形式取得该地块的使用权，土地用途变更为社会福利用地。2023年3月进场勘查发现，地块中间房屋已开始建设，已建设的临时办公用房，其他均为空地。块内无异味，无废弃的垃圾及其他包装物，无有毒有害物质的储存、使用和处置。

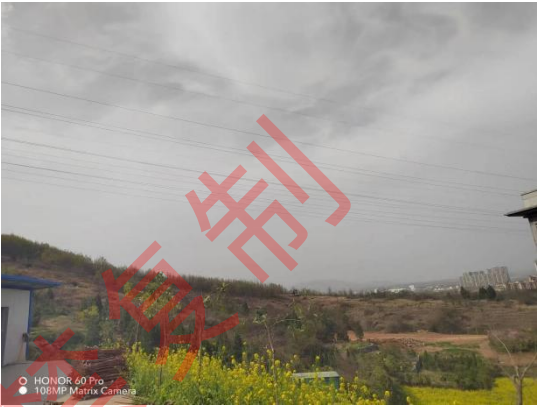
| 北侧草地 | 东侧正在建设的养老服务中心 |

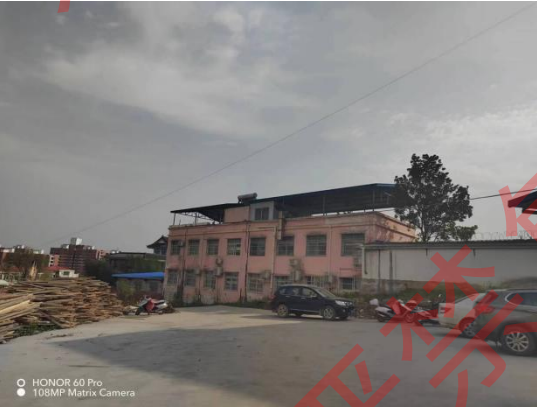
| 南侧原福利院 | 东南侧志远学校 |

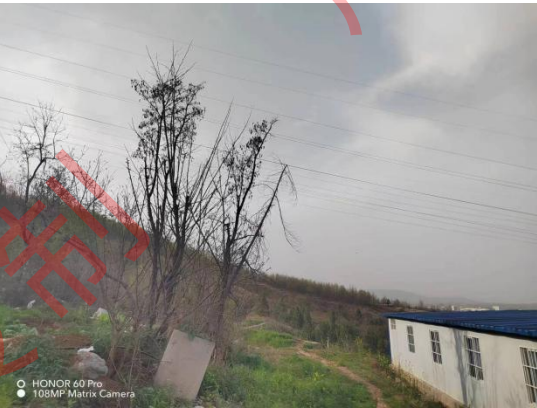
| 西侧草地 | 临近富强路儿童福利院入口 |

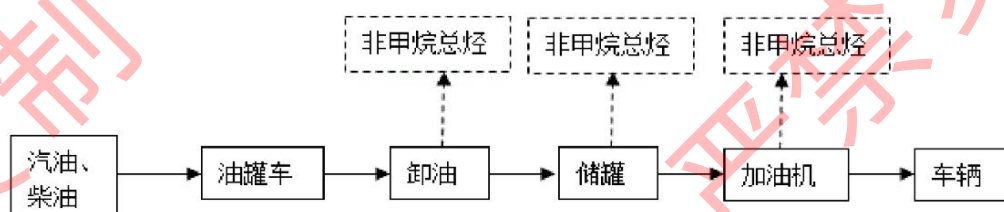
图3-18 加油站生产工艺及产污环节图

依据生产工艺，本项目对地下水的影响主要为埋地油罐油品泄露污染地下水，主要污染因子为挥发酚、石油类等。预防措施为建造抗渗等级为P6的防渗池。该项目防渗池预制250mm厚钢筋混凝土底板及四周池壁圈梁，在此基础上进行池

壁施工，罐池壁达一定强度后内、外粉防渗砂浆，并按规范贴衬玻璃钢防渗层，以达到罐池防渗目地。油罐放置到位后，用中、细砂填实，操作井及管道工艺安装完成后再浇筑250mm厚钢筋混凝土顶板。每个池中还分别设置有监测立管，当油品发生泄漏时，均将泄露的油引至监测立管，加油站定期监测。此外，加油还制定了油罐渗漏应急预案，定期进行演练。经调查询问，该加油站至今没有发生过油罐泄露事故。
