十里湖山居住社区三期（A宗地西区） 地块土壤污染状况调查报告

报告编制单位： 河南省煦邦检测技术有限责任公司

二零二二年六月

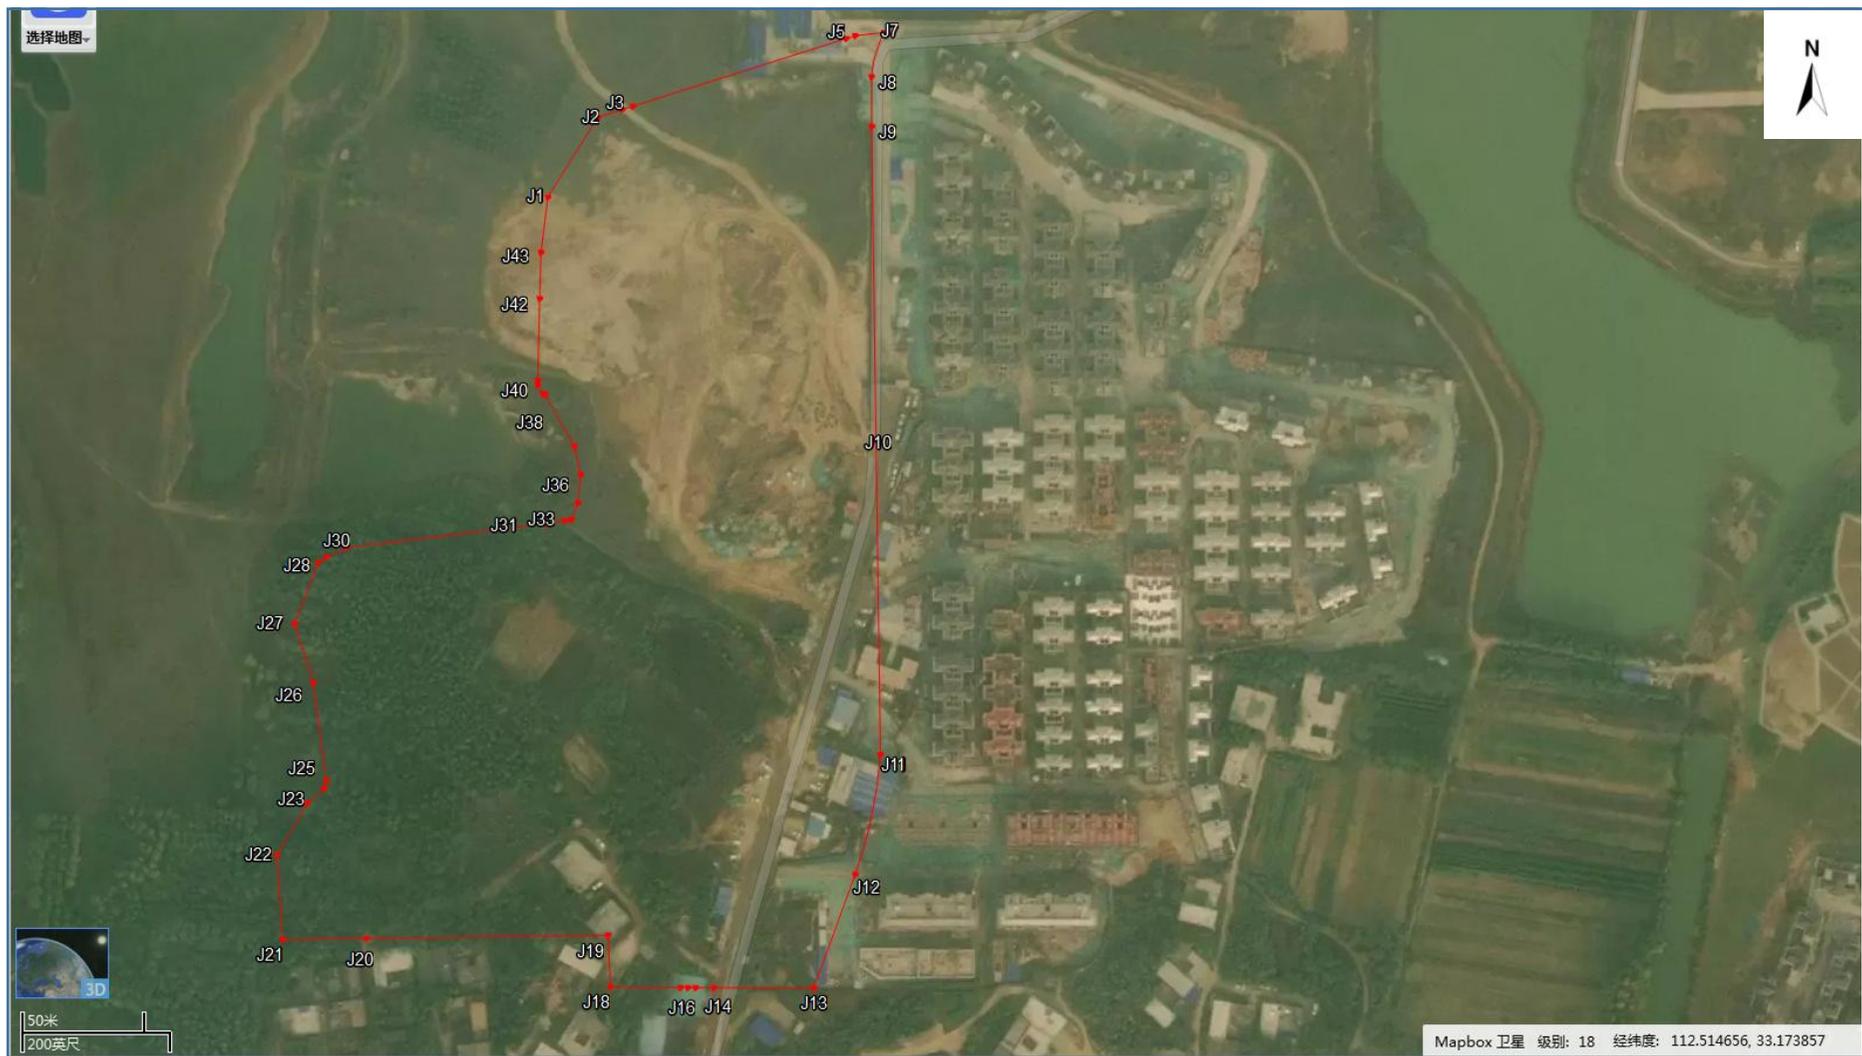
图2-1 地块调查范围示意图

市卧龙区龙王沟风景区办事处陈家庄村，地块面积69243.9m²。煦邦公司于2022年6月17日对地块进行了现场踏勘，调查范围见图2-1，区域界址点坐标见表2-1。南阳合盛置业有限公司2017年9月9日取得十里湖山居住社区的土地证，证书编号宛龙【2017】00008号，详见附件五，该土地证包含十里湖山居住社区二期及三期用地。

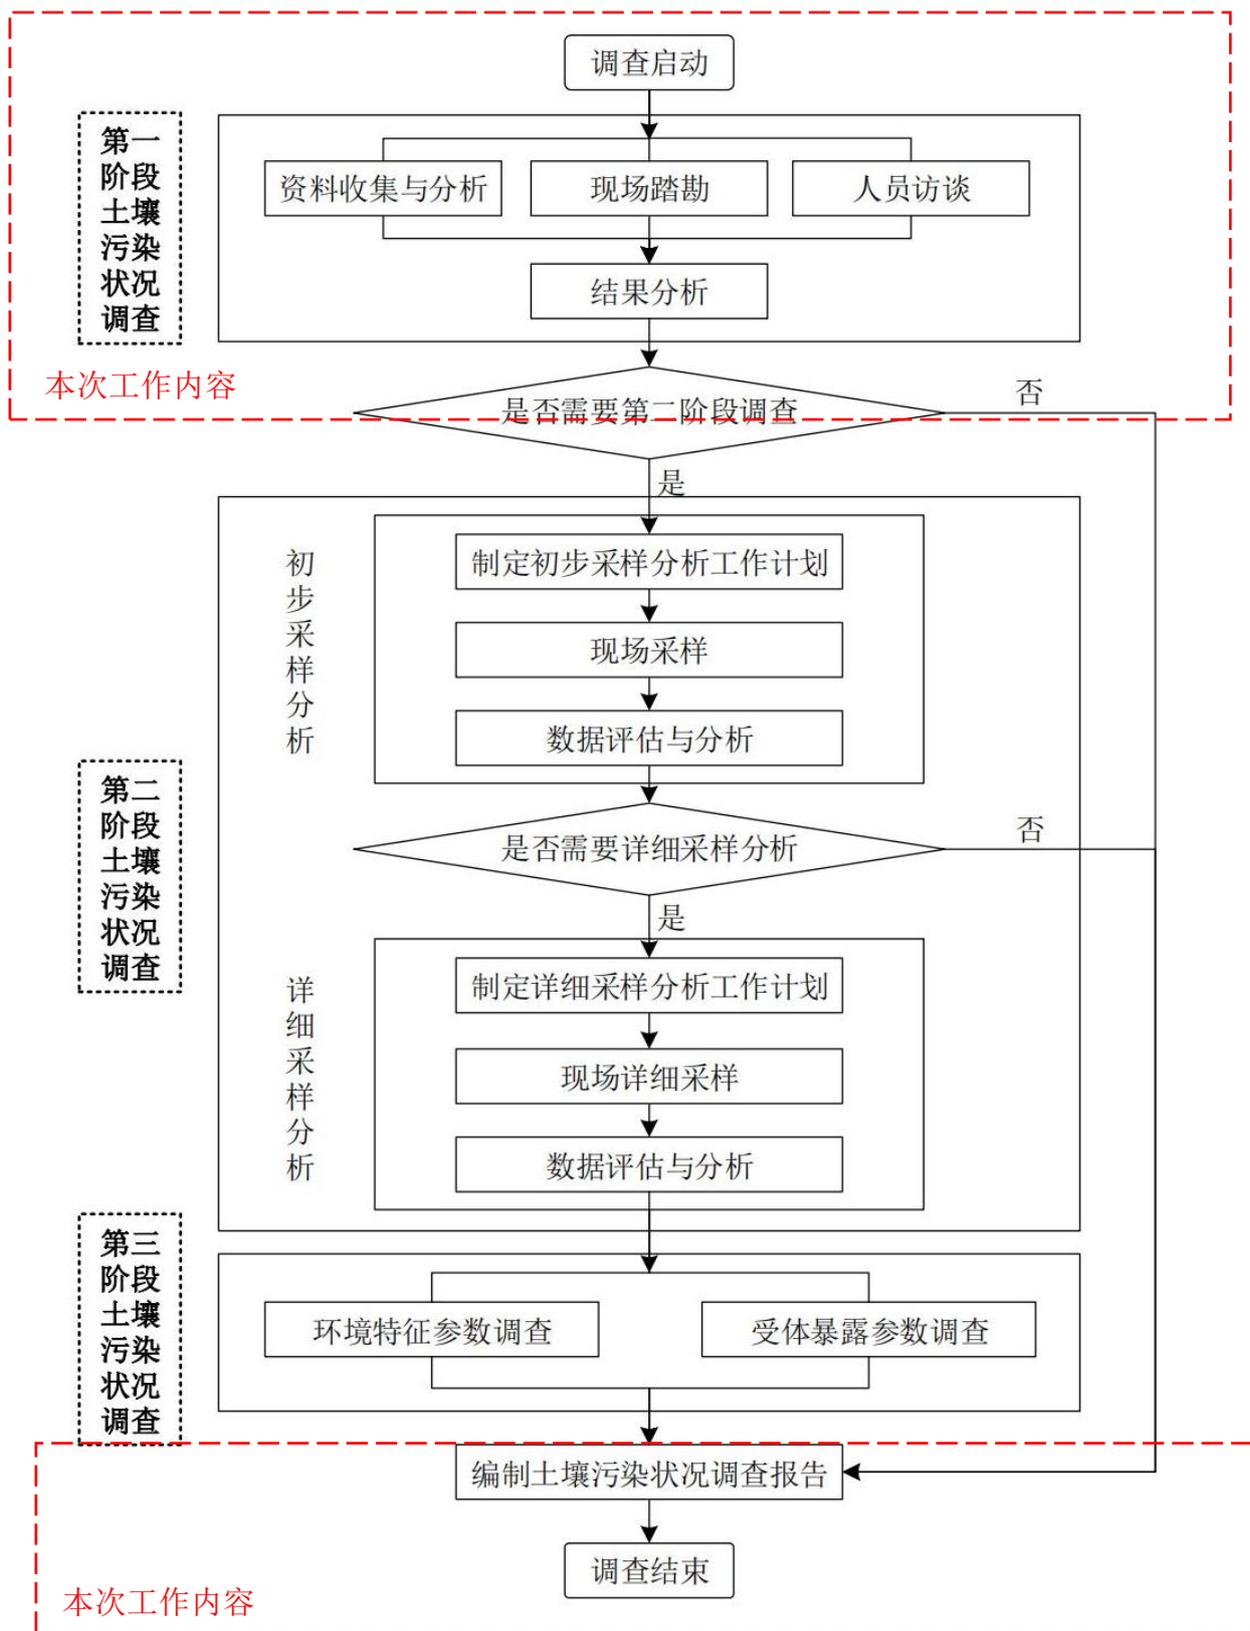
图 2-2 地块土壤污染状况调查的工作内容与程序

本次地块调查工作在经过第一阶段调查后基本确定地块无污染的可能性，因此本次调查结束，无需启动第二阶段土壤污染状况调查。该项目程序见图2-2。

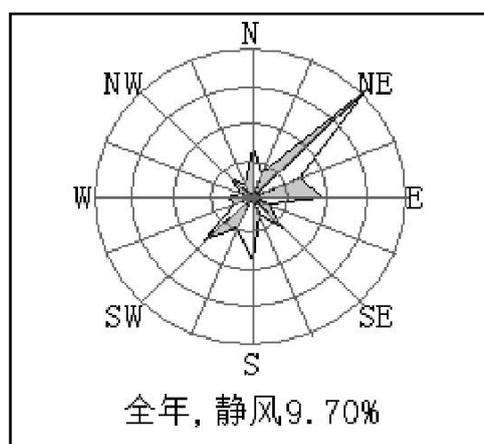
图3-2 南阳市全年风向频率玫瑰图

根据南阳市多年气象统计资料可知，南阳市多年平均气温14.9℃，极端最高气温41.4℃，极端最低气温-21.2℃。多年平均降雨量为805.8mm，历年最大降雨量为1290.1mm，历年最小降雨量为526.7mm。年主导风向范围为东北（NE）—东北偏东（ENE）—东（E），年平均风速为2.3m/s。南阳市全年风向频率玫瑰图见图3-2。

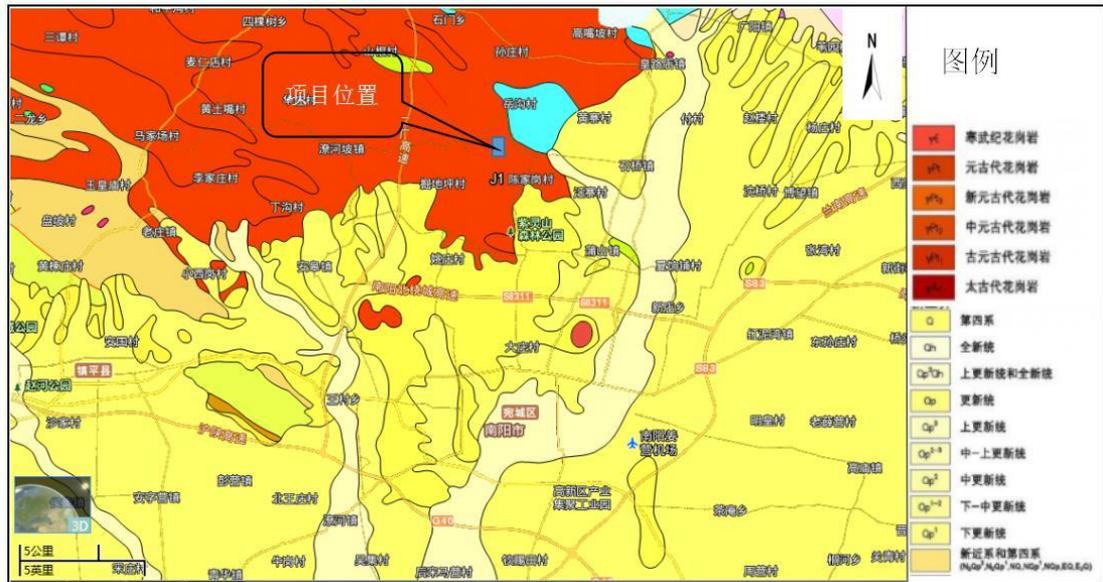
图3-3 南阳市地质图（部分）

南阳处在华北陆块南缘与秦岭构造带的结合部位大部分位于昆仑—秦岭构造带东段。沉积类型丰富构造变形复杂岩浆活动频繁成矿条件良好。根据地壳活动性特点地层沉积类型及层序关系以及岩浆侵入活动展布情况南阳市由北向南分为三个构造单元即华北陆块南缘带、北秦岭构造带、南秦岭构造带另外分布有中生代断陷盆地。南阳处在华北陆块南缘与秦岭构造带的结合部位大部分位于昆仑—秦岭构造带东段。沉积类型丰富构造变形复杂岩浆活动频繁成矿条件良好。根据地壳活动性特点地层沉积类型及层序关系以及岩浆侵入活动展布情况南阳市由北向南分为三个构造单元即华北陆块南缘带、北秦岭构造带、南秦岭构造带另外分布有中生代断陷盆地。南阳市地质图见图 3-3。

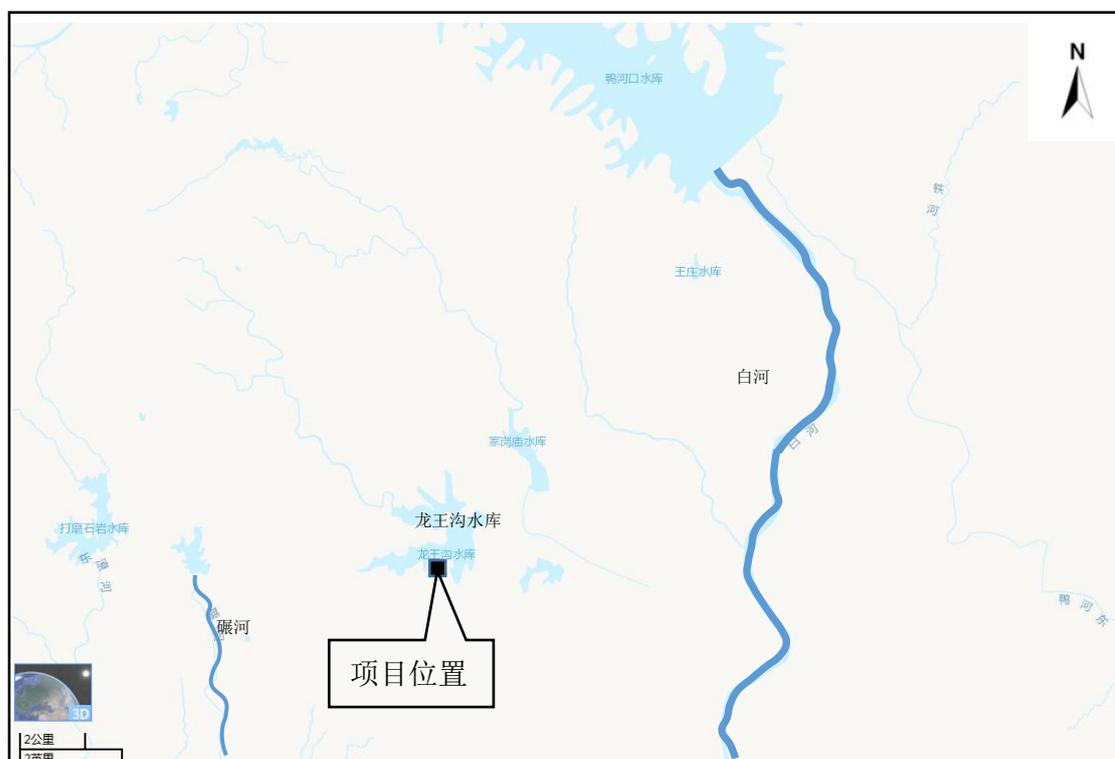
图3-4 地块周边水系图

本项目位于南阳市卧龙区龙王沟风景区办事处陈家庄村，紧邻龙王沟水库。龙王沟水库位于泗水河西支上，属长江流域、白河水系。始建于1959年三月，1960年七月建成蓄水，整个水库面积20平方公里，总库容6120万立方米，设计防洪标准为百年一遇。水库由主坝、副坝、泄洪道组成，主坝最大高18.57米，长458米，坝顶宽5米。是一座以防洪，灌溉供水，旅游为一体的综合中型水利枢纽，是国家水利风景区。

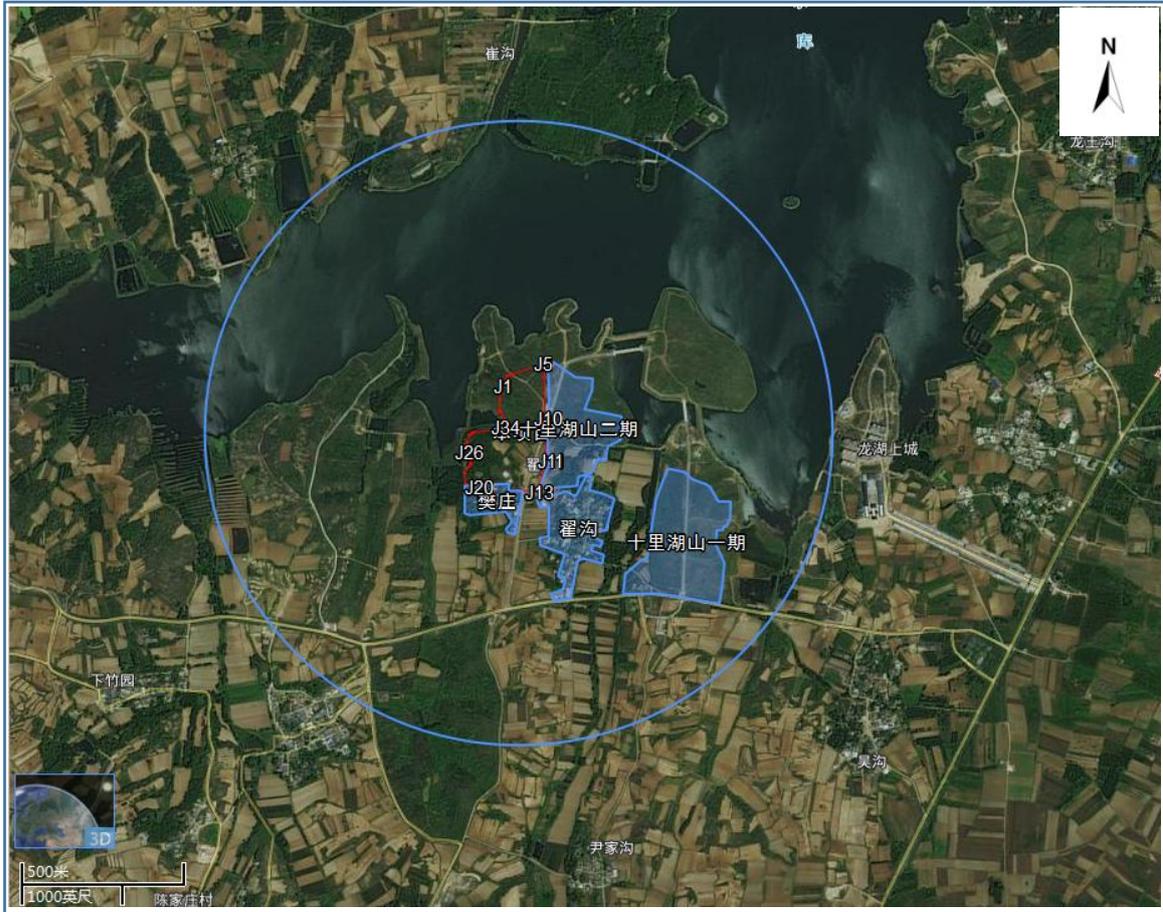
图3-6 地块周边1000m范围分布图

敏感目标指地块周围可能受污染物影响的居民区、学校、医院、饮用水源保护区以及重要公共场所等。调查表明，本地块周边1000米范围内主要有村庄、水库等敏感目标。敏感目标的具体名称和位置见图3-6和表3-1。

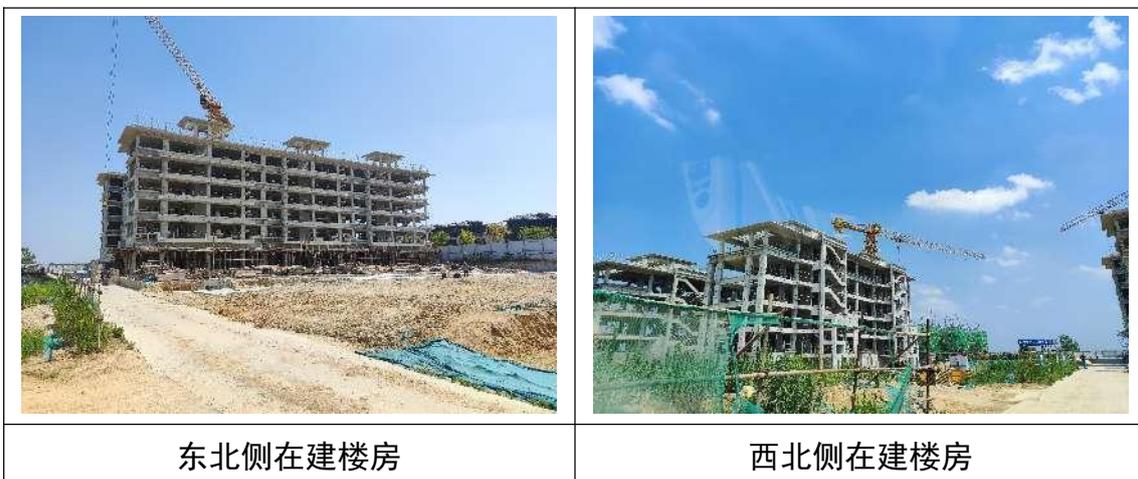
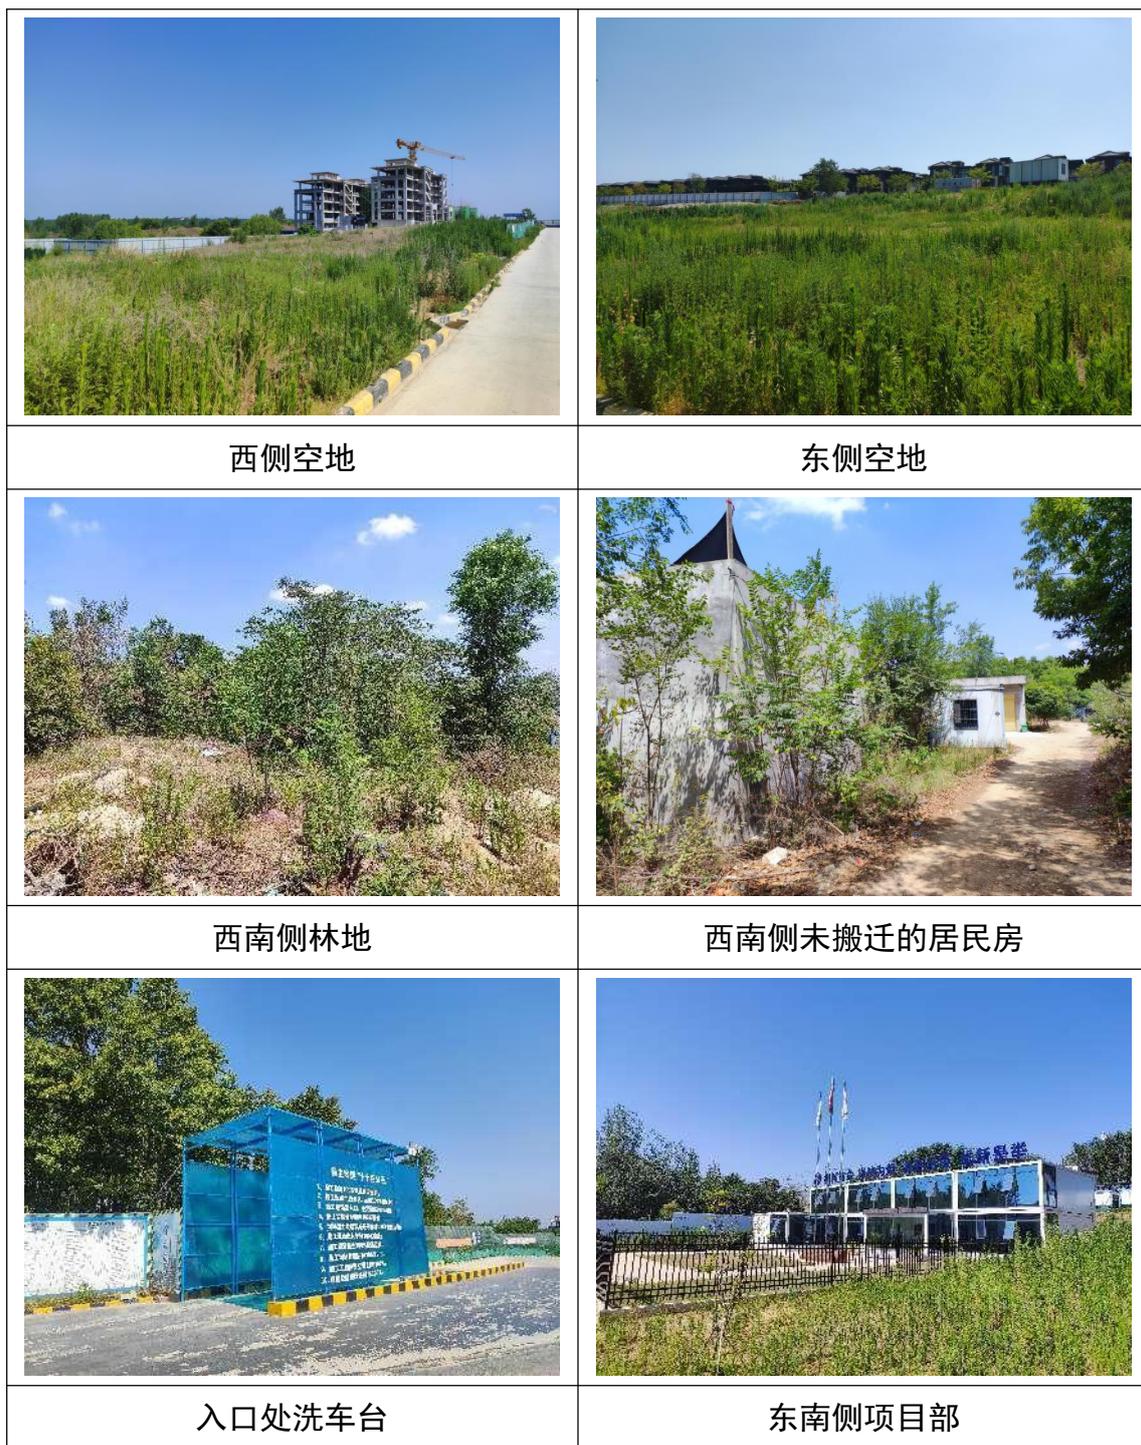
图3-7 地块现状

该地块位于南阳市卧龙区龙王沟风景区办事处陈家庄村，占地面积53907.3m²。现场勘查时，地块西北侧及东北侧有在建楼房，中部整体荒置，长满杂草，西南侧为林地，林地内有未搬迁的居民房屋，本地块在边界周边设置铁皮围挡。地块使用现状如图3-6所示。

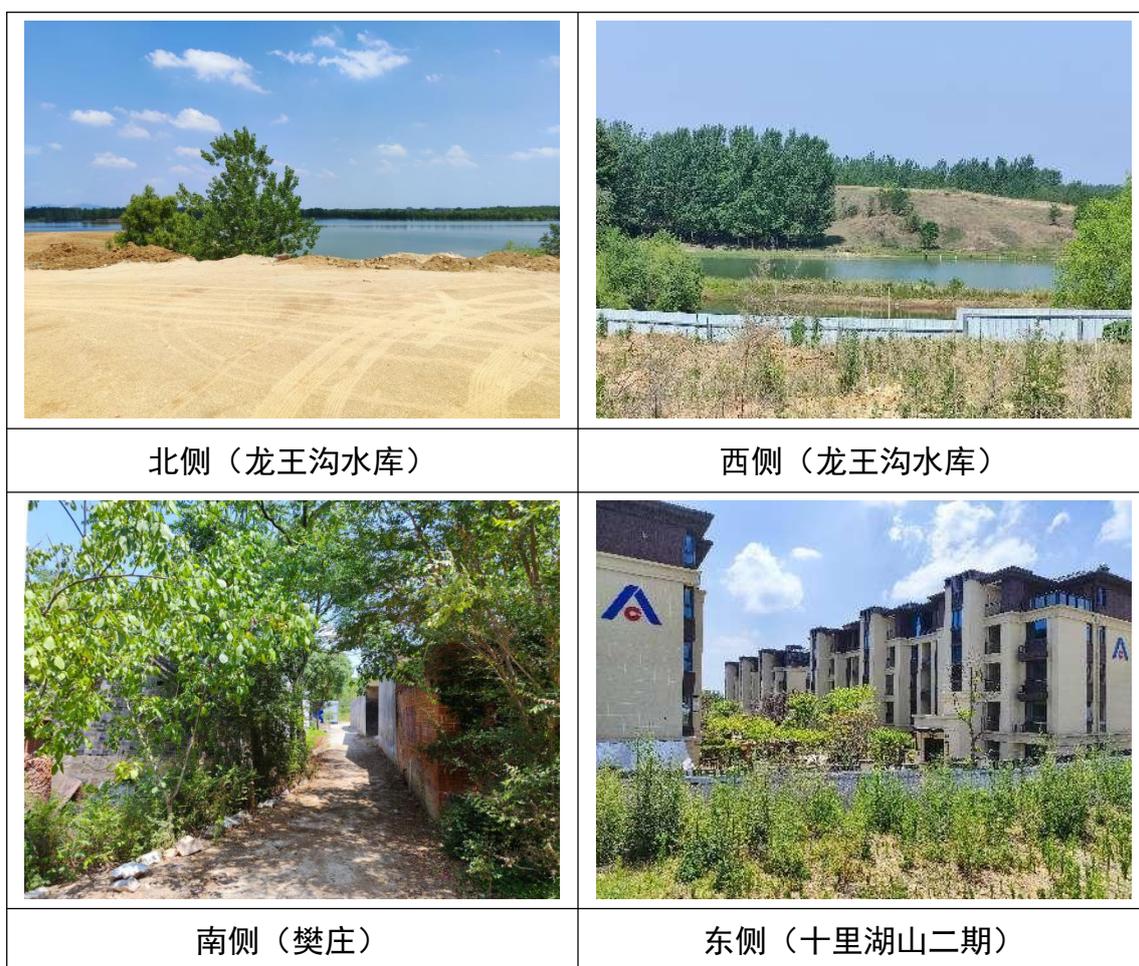
图3-18 四周相邻地块现状

地块北侧和西侧为龙王沟水库，南侧为樊庄，东侧为十里湖山居住社区二期。相邻地块不存在工业企业，没有可能的污染源，对本次调查地块的影响几乎没有。地块相邻地块照片见下图。

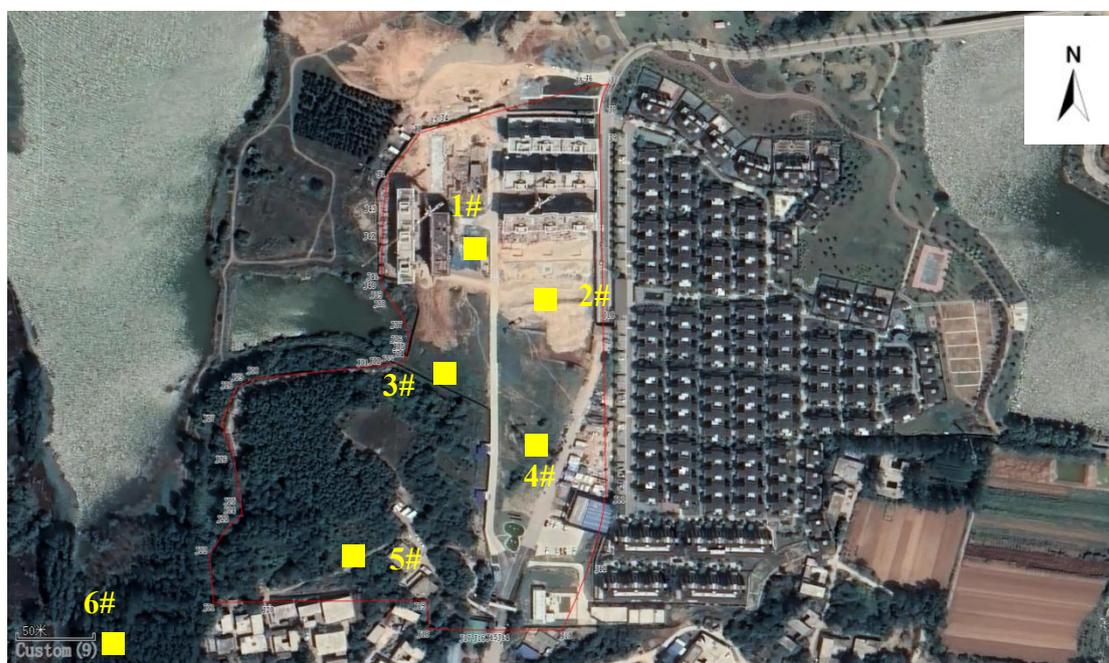
图6-1 土壤快速检测点位布设图

通过资料分析和现场踏勘，地块历史使用情况单一，采用系统布点方法均匀设置5个快速监测点位，地块外设置1个对照点。对照点选择在地块西南侧距离80米处的林地，通过历史卫星影像及人员访谈可以了解到，该处的土壤基本未受到外界扰动，满足《建设用地土壤污染风险管控和修复监测技术导则》（HJ 25.2-2019）中对照监测点位的要求。

地块土壤快速监测点位布设具体位置见图6-1，土壤监测点位深度均取0-20cm。

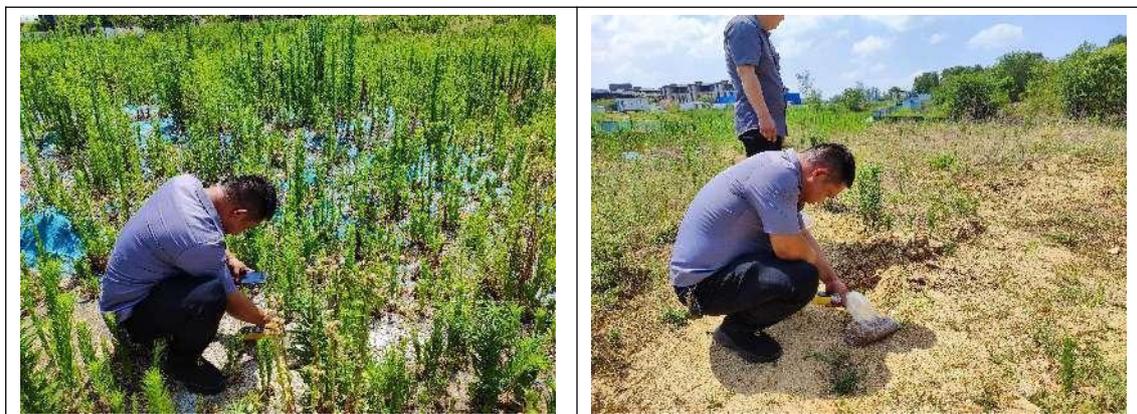
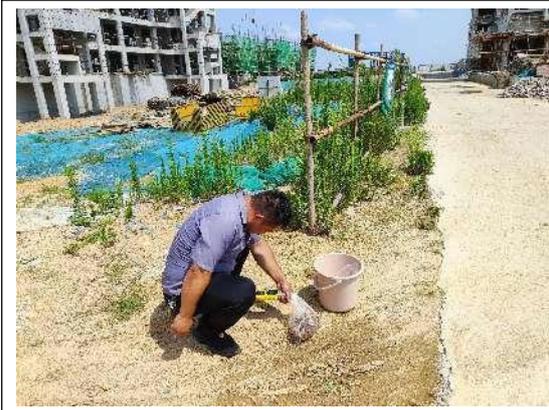
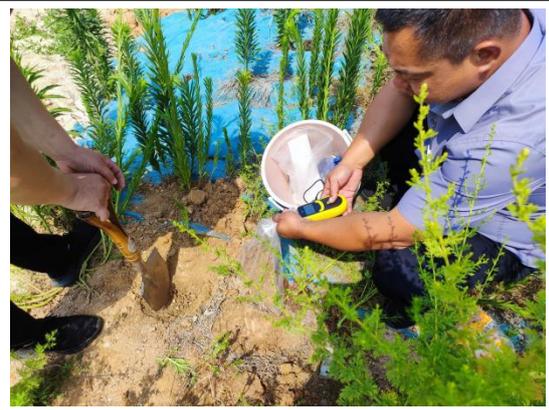
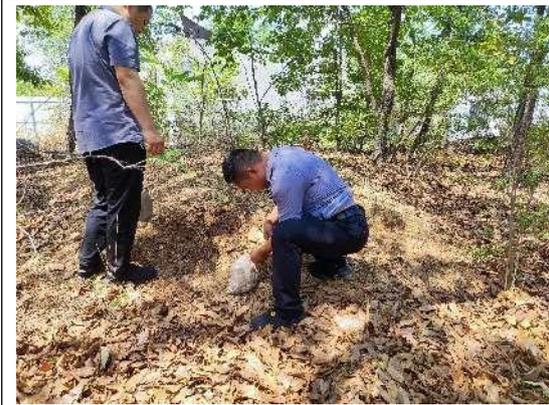
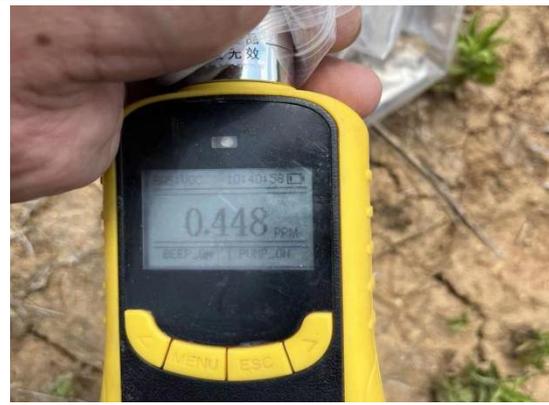
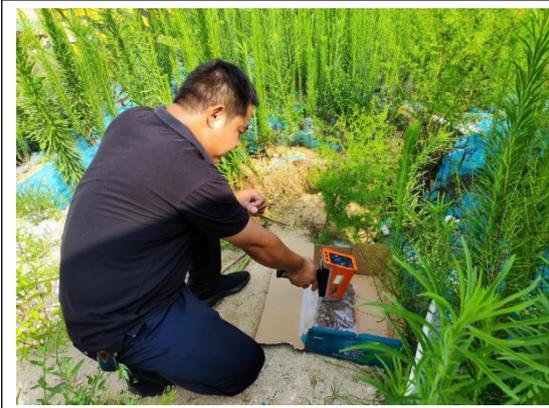
图6-2 现场土壤快速检测照片

③现场快速检测：将制备好的土壤样品水平放置（保证样品厚度超过2cm），并在样品上面平铺一层一次性PE塑料，保证样品检测表面水平并有一个超过4cm²的水平面用于检测，将XRF前探测窗垂直对准目标土壤样品（置于PE塑料上），按下 XRF 扫描按键，保持60s，记录重金属的扫描结果，每次测量前为了防止交叉污染均需更换一次性PE塑料。
