411326-CR-浙挂牌-2023-50地块 土壤污染状况调查报告

委托单位：浙川县土地收购储备中心

报告编制单位：河南省煦邦检测技术有限责任公司

二零二三年十一月

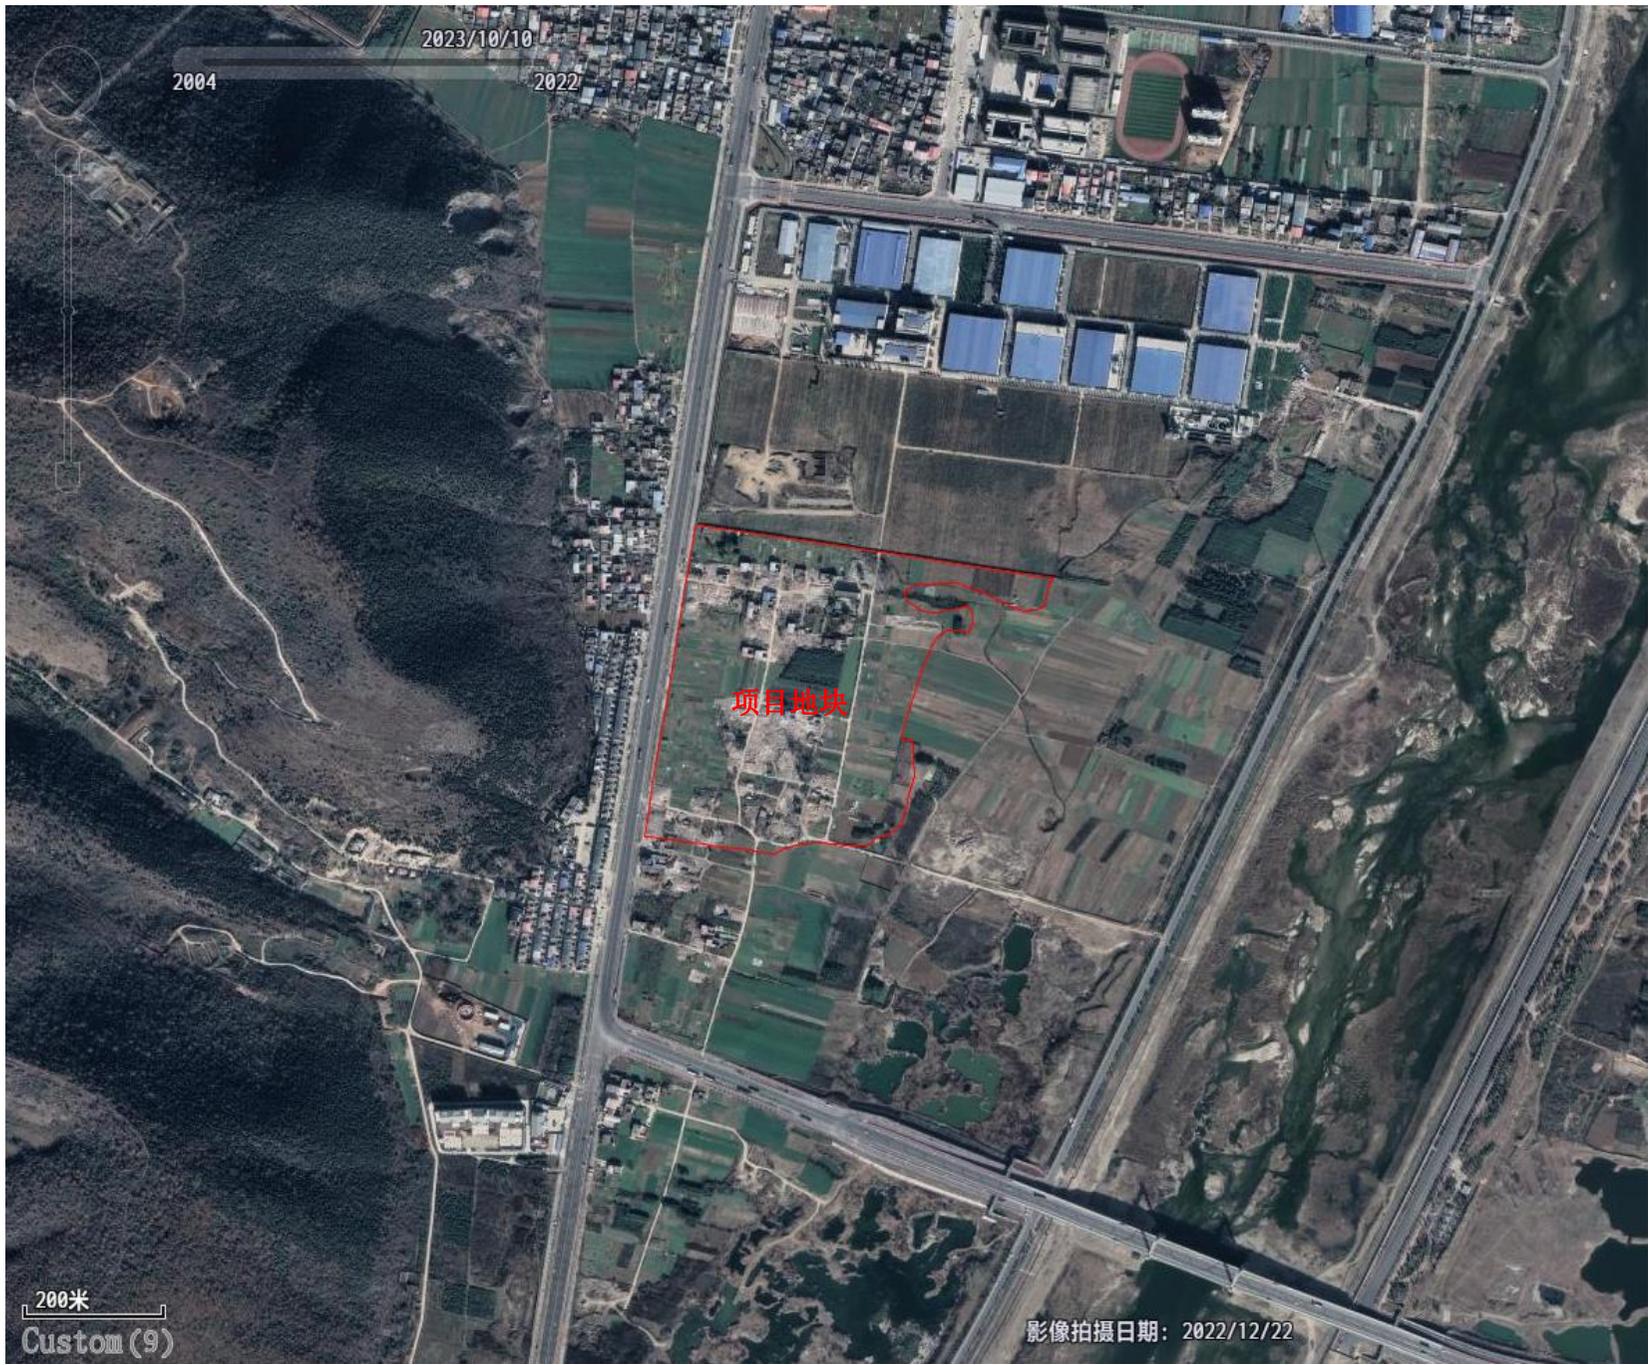
图2-1 调查区域示意图

本次调查地块范围为411326-CR-浙挂牌-2023-50地块，位于南阳市淅川县金河镇下吴店村、中吴店村，地块面积183666.13m²。煦邦公司于2023年10月7日对地块进行了现场踏勘，调查范围见图2-1和2-2。

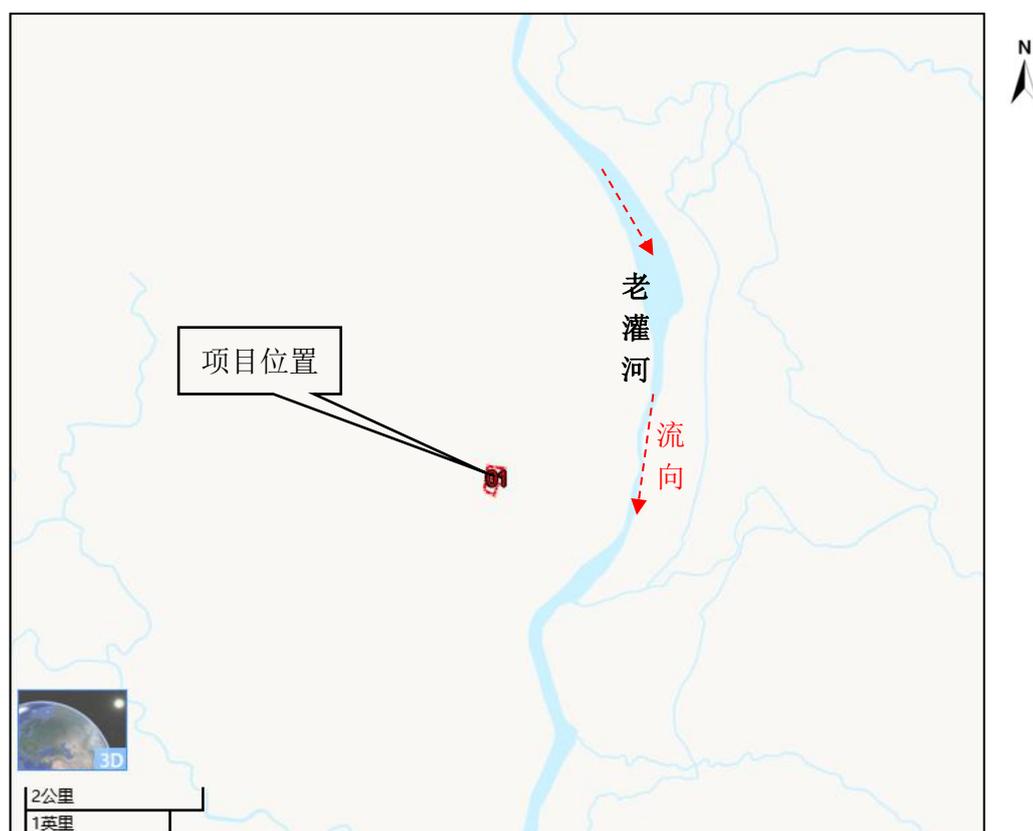
图3-3 项目区域地表水系图

距离项目最近的地表水体为老灌河，本地块东侧距离老灌河最近距离为395m，老灌河水源不涉及工业排放或其他污染废水排入，老灌河沿线污水均采取截污措施进入污水处理厂。项目区域地表水系图见图3-3。

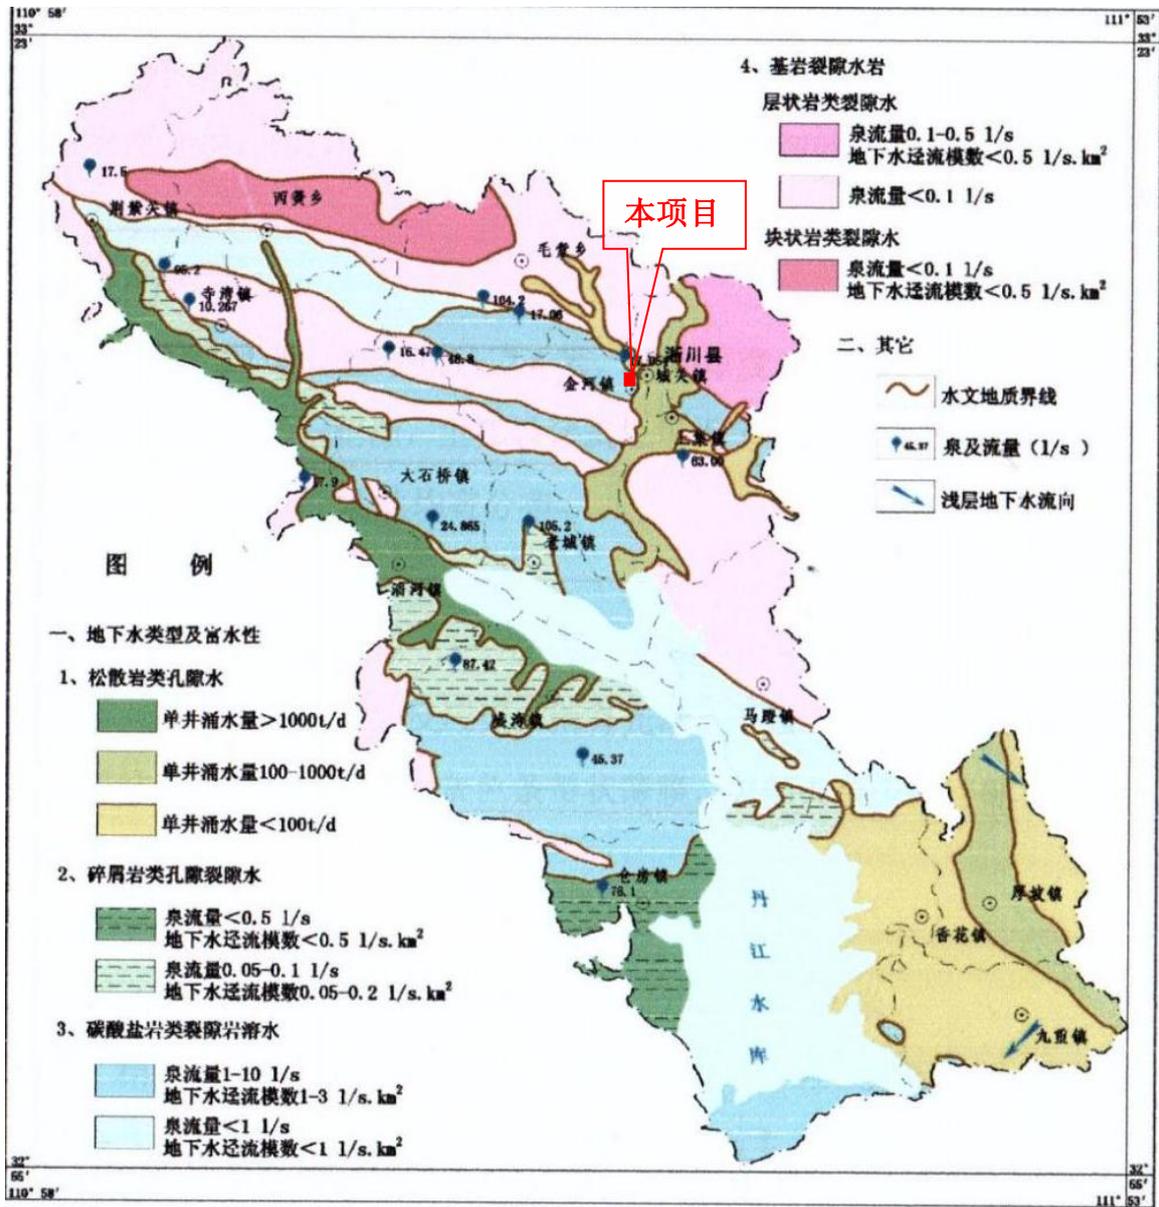
图3-5 浙川水文地质图

该地块地下水类型为松散岩类孔隙水。区域浅层地下水补给来源主要为大气降水和河流的侧渗和下渗补给，排泄方式主要以径流排泄为主。

参考河南省地质矿产勘查开发局第一地质勘查院2014年8月出具的《河南省南阳市淅川县县城供水水文地质勘察报告》，区域的地下水流向为自北向南。

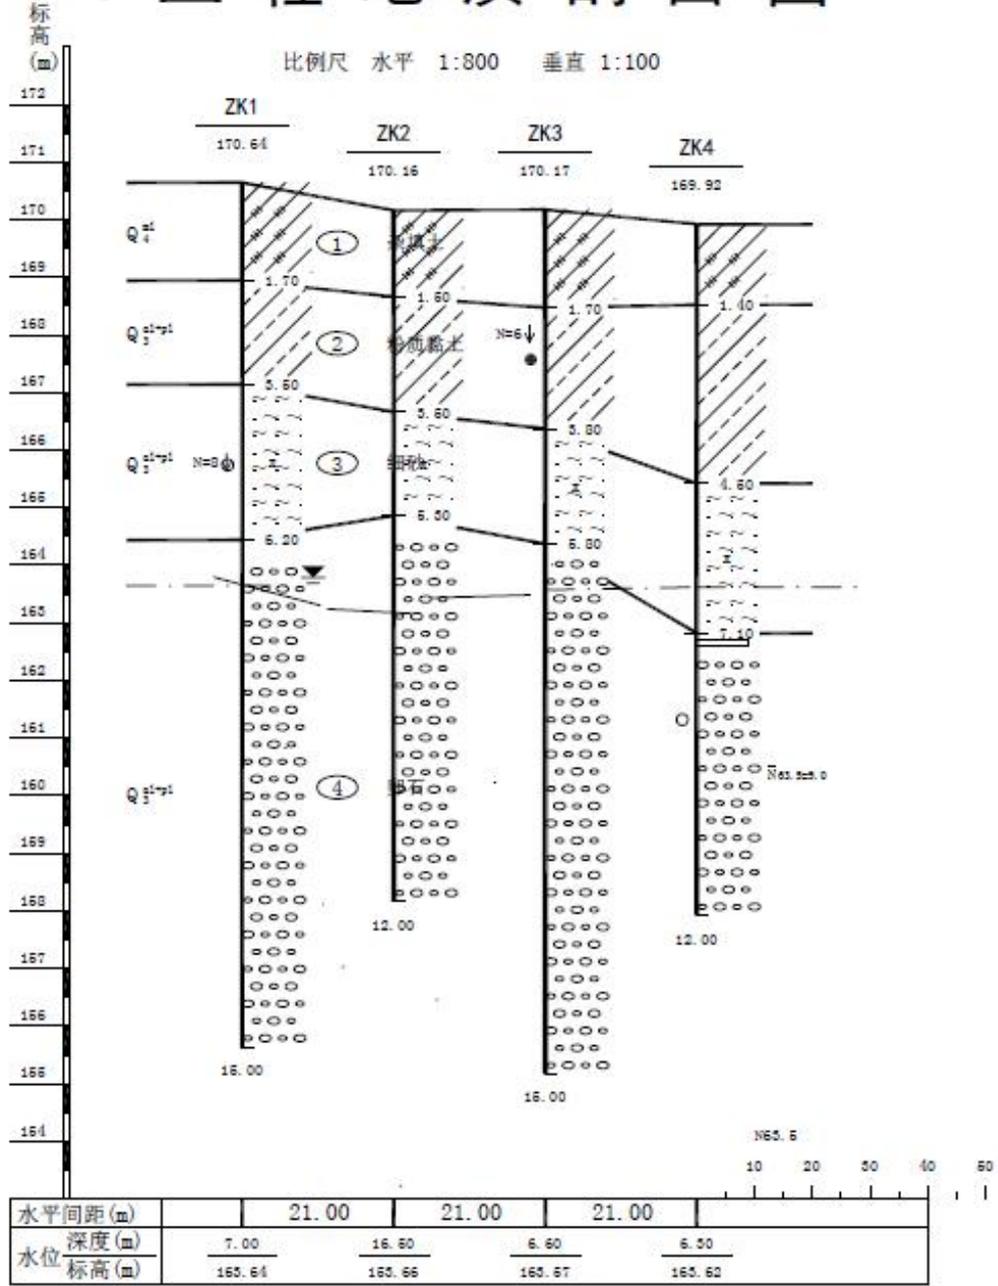
图3-7 项目区域工程地质剖面图

根据《浙川县移民文化体验中心建设项目岩土工程勘察报告》可知，区域场地钻探深度内地层由新近人工填土、第四系晚更新世冲洪积物组成，按其时代成因、工程地质特征自上而下分为4个单元土层（即：①杂填土；①-1 耕土；②粉质粘土；③细砂；④卵石。现分述如下：

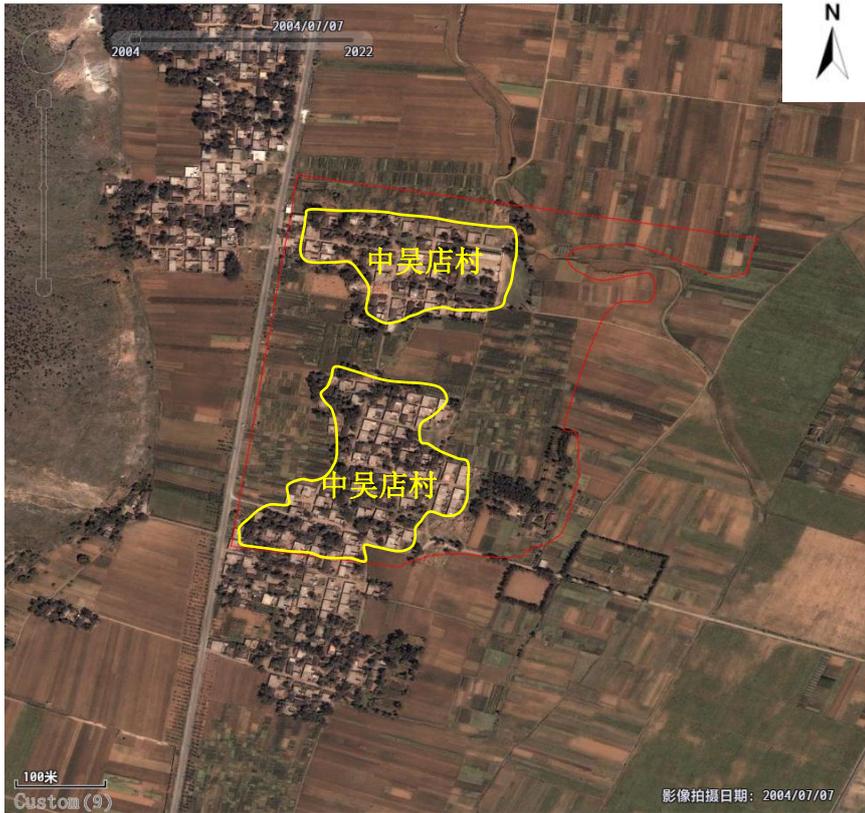
图3-11 地块历史卫星影像（2004. 07. 07）

注：地块内北侧、南侧为中吴店村房屋，西侧、中部、东侧为耕地。

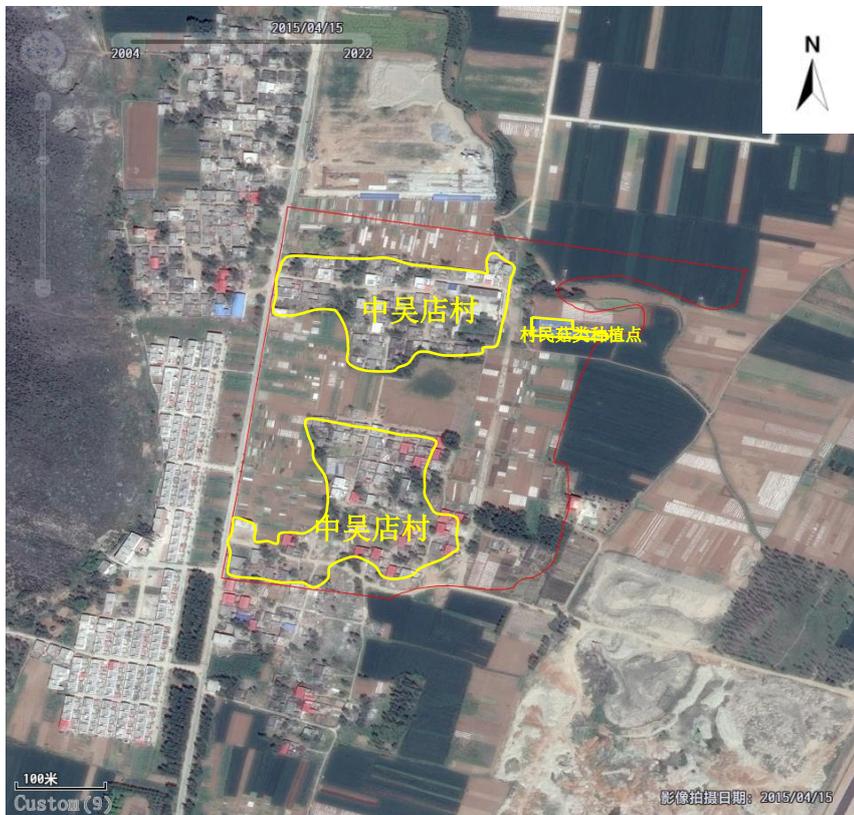
图3-12 地块历史卫星影像（2015. 04. 15）

注：地块内北侧、南侧为中吴店村房屋，西侧、中部、东侧为耕地。与2004年相比，增加少量村民住宅，东侧增加一处村民菇类种植点。

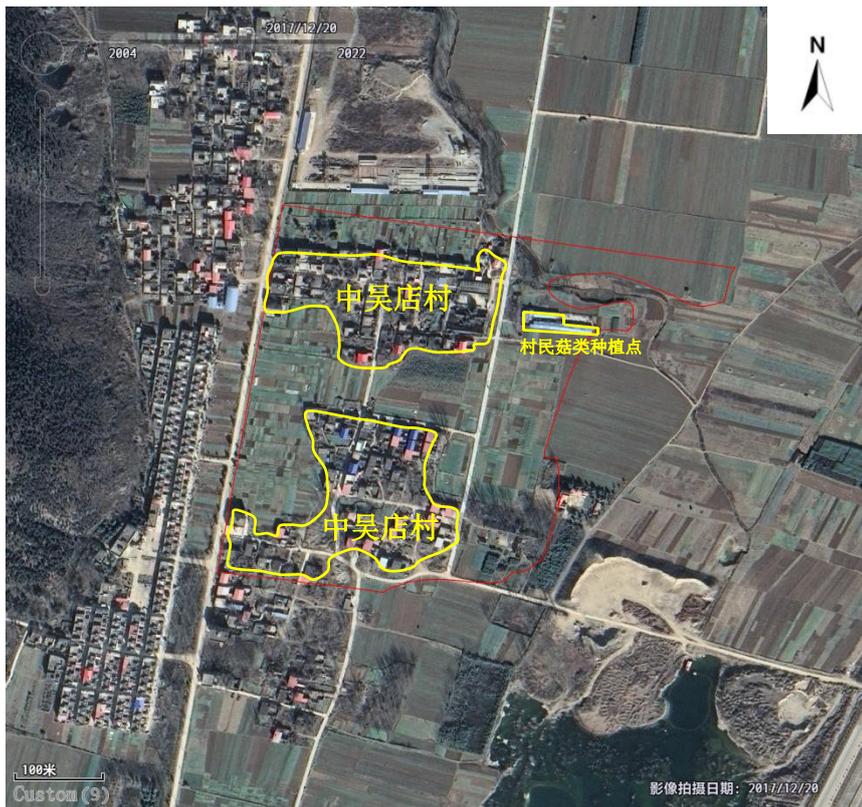
图3-13 地块历史卫星影像（2017. 12. 20）

注：地块内北侧、南侧为中吴店村房屋，西侧、中部、东侧为耕地。与2015年相比，无明显变化。

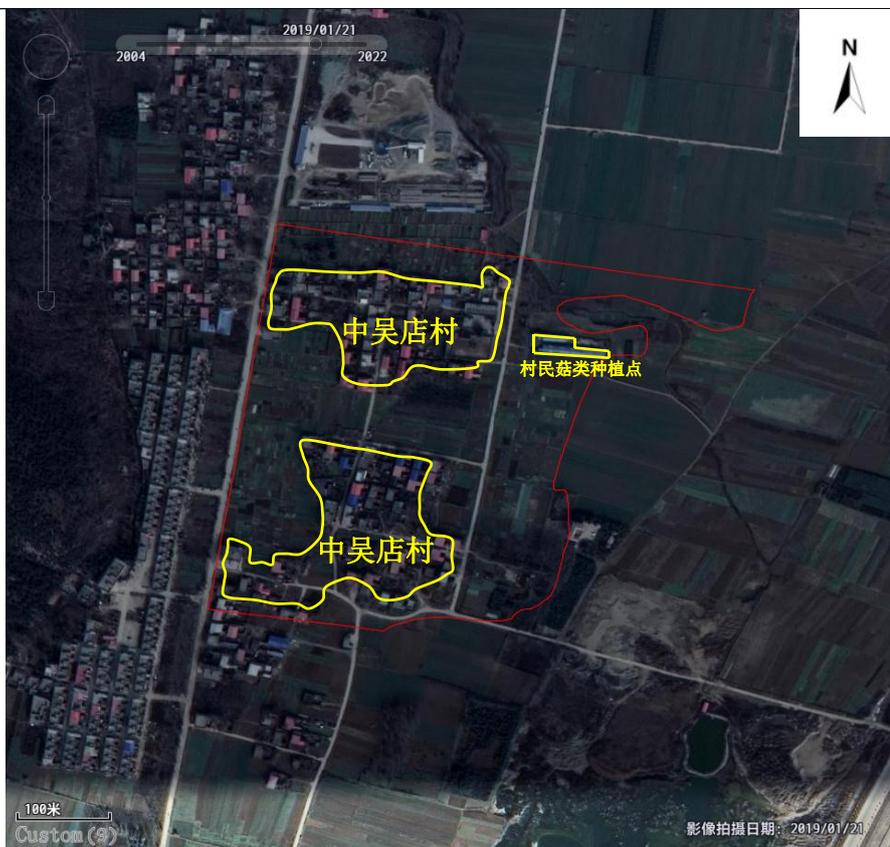
图3-14 地块历史卫星影像（2019. 01. 21）

注：地块内北侧、南侧为中吴店村房屋，西侧、中部、东侧为耕地。与2017年相比，无明显变化。

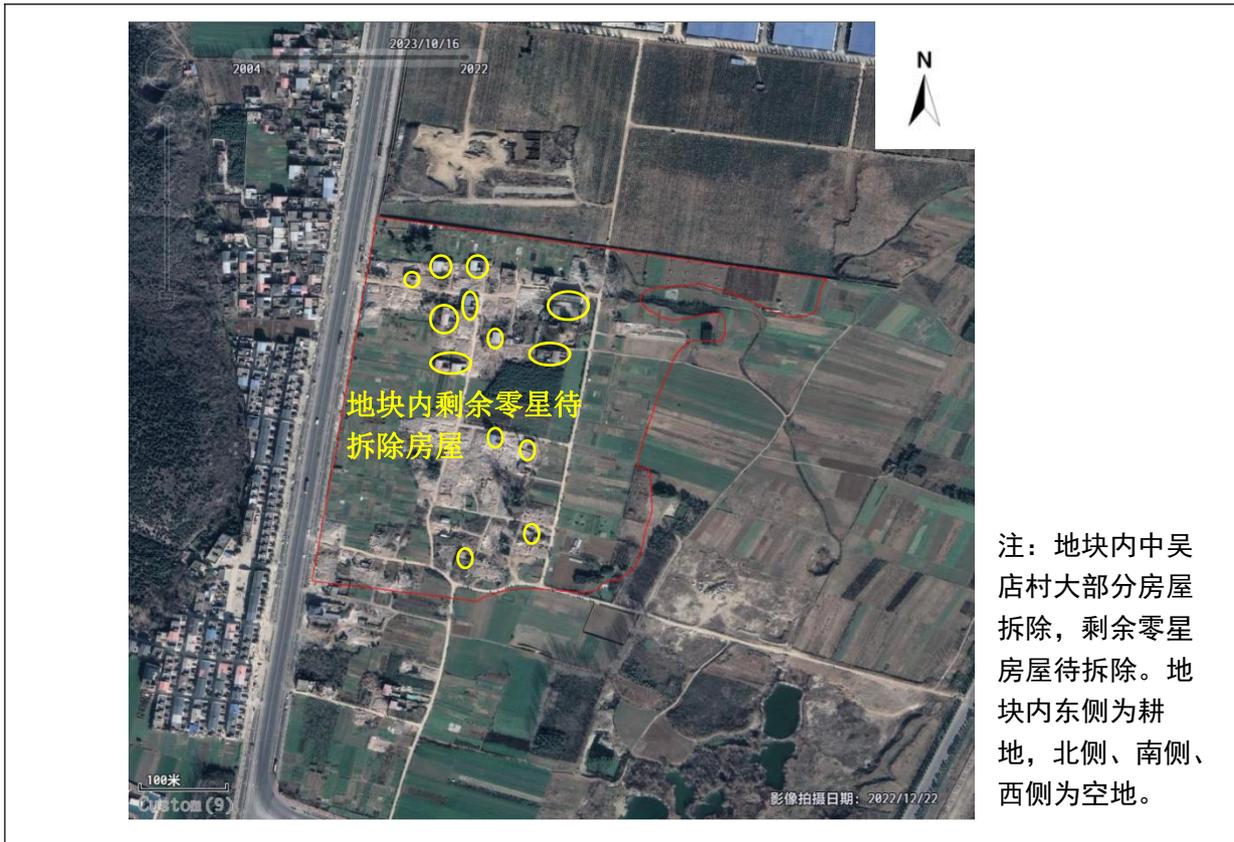
图3-17 地块历史卫星影像（2022. 12. 22）

注：地块内中吴店村大部分房屋拆除，剩余零星房屋待拆除。地块内东侧为耕地，北侧、南侧、西侧为空地。

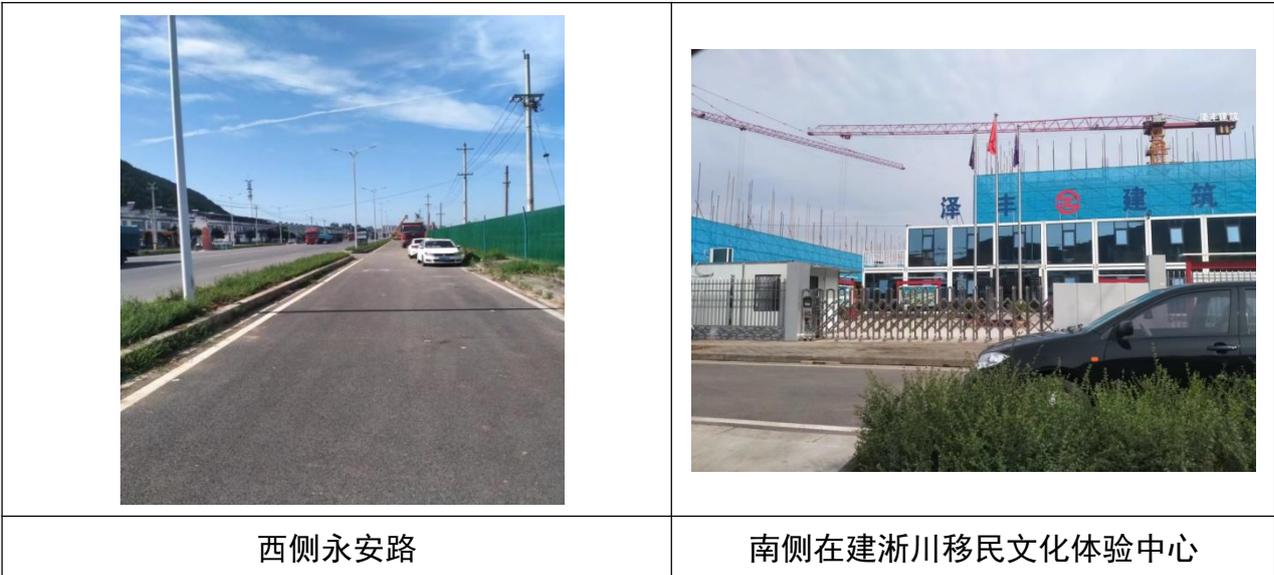
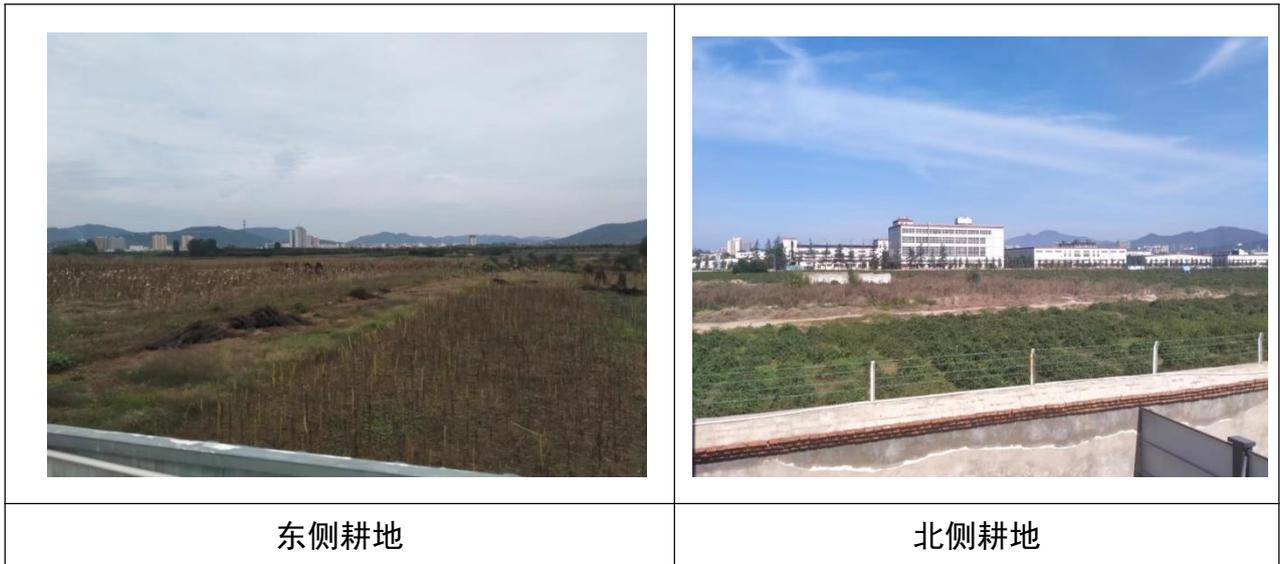
图3-18 四周相邻地块现状

地块西侧为永安路、南侧为浙川移民文化体验中心（在建）、东侧为耕地、北侧为耕地。相邻地块现状不存在工业企业，没有可能的污染源，对本次调查地块的影响几乎没有。相邻地块照片见下图。

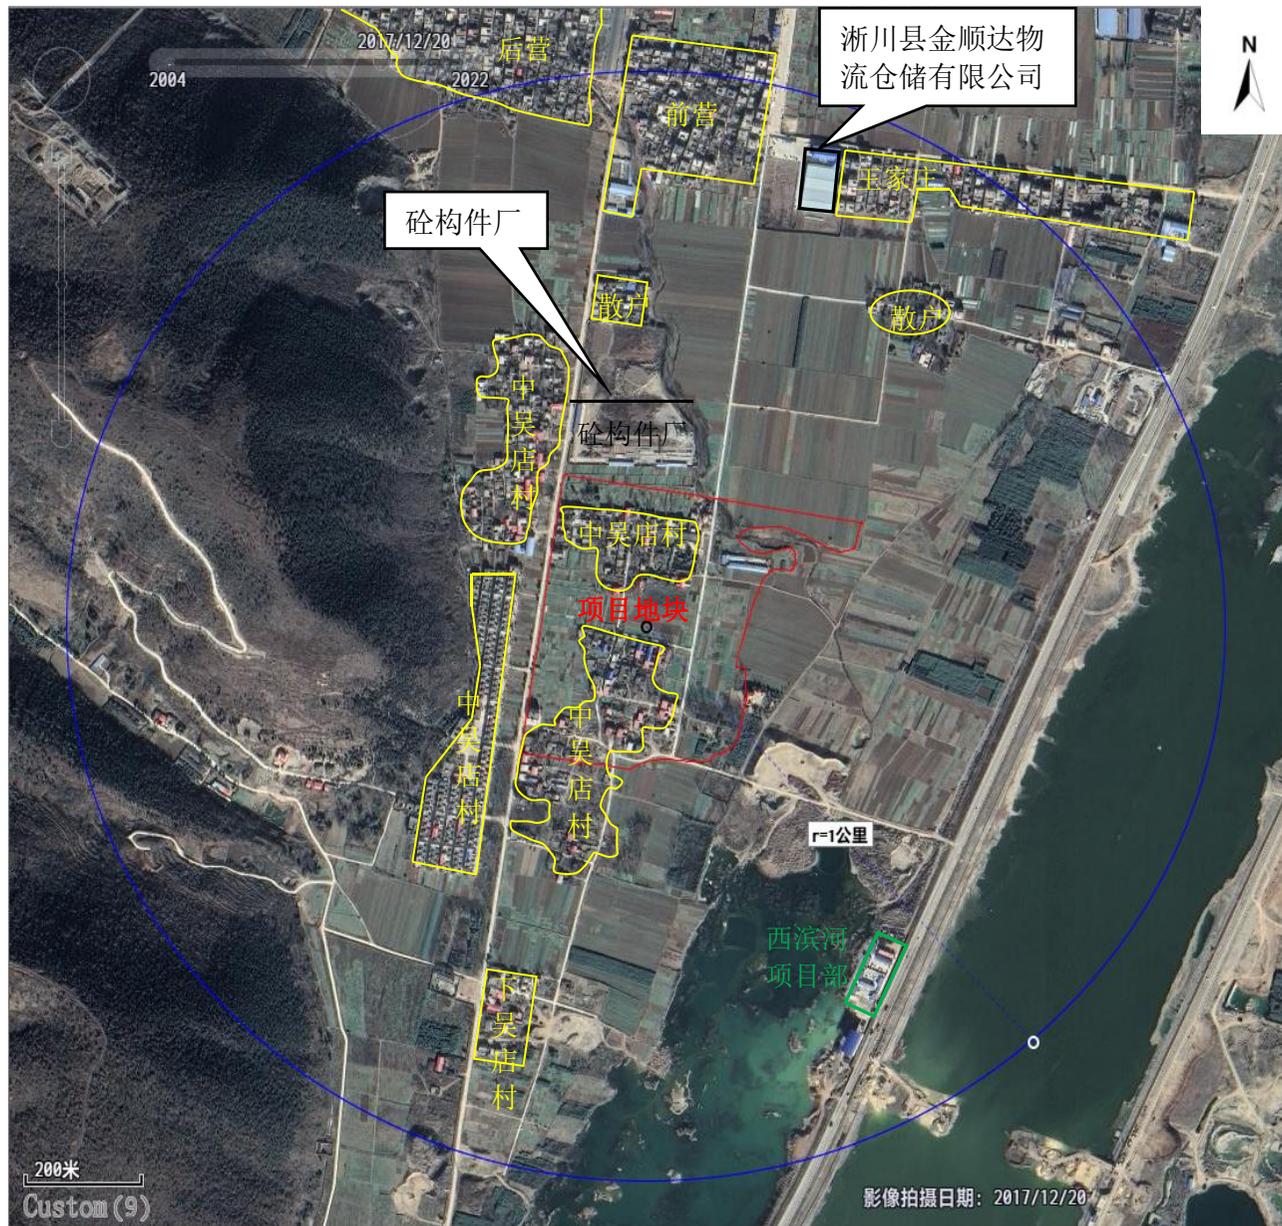
图3-28 相邻地块历史卫星影像（2017. 12. 20）

2015年到2017年期间主要变化有2处：

- ①北侧约570m的浙川县金顺达物流仓储有限公司建成并投产；
- ②东南侧约400m建设西滨河（污水管网）项目部。

周边其它环境与2015年相比，无明显变化。2017年，地块北侧25m的砼构件厂正常运营。

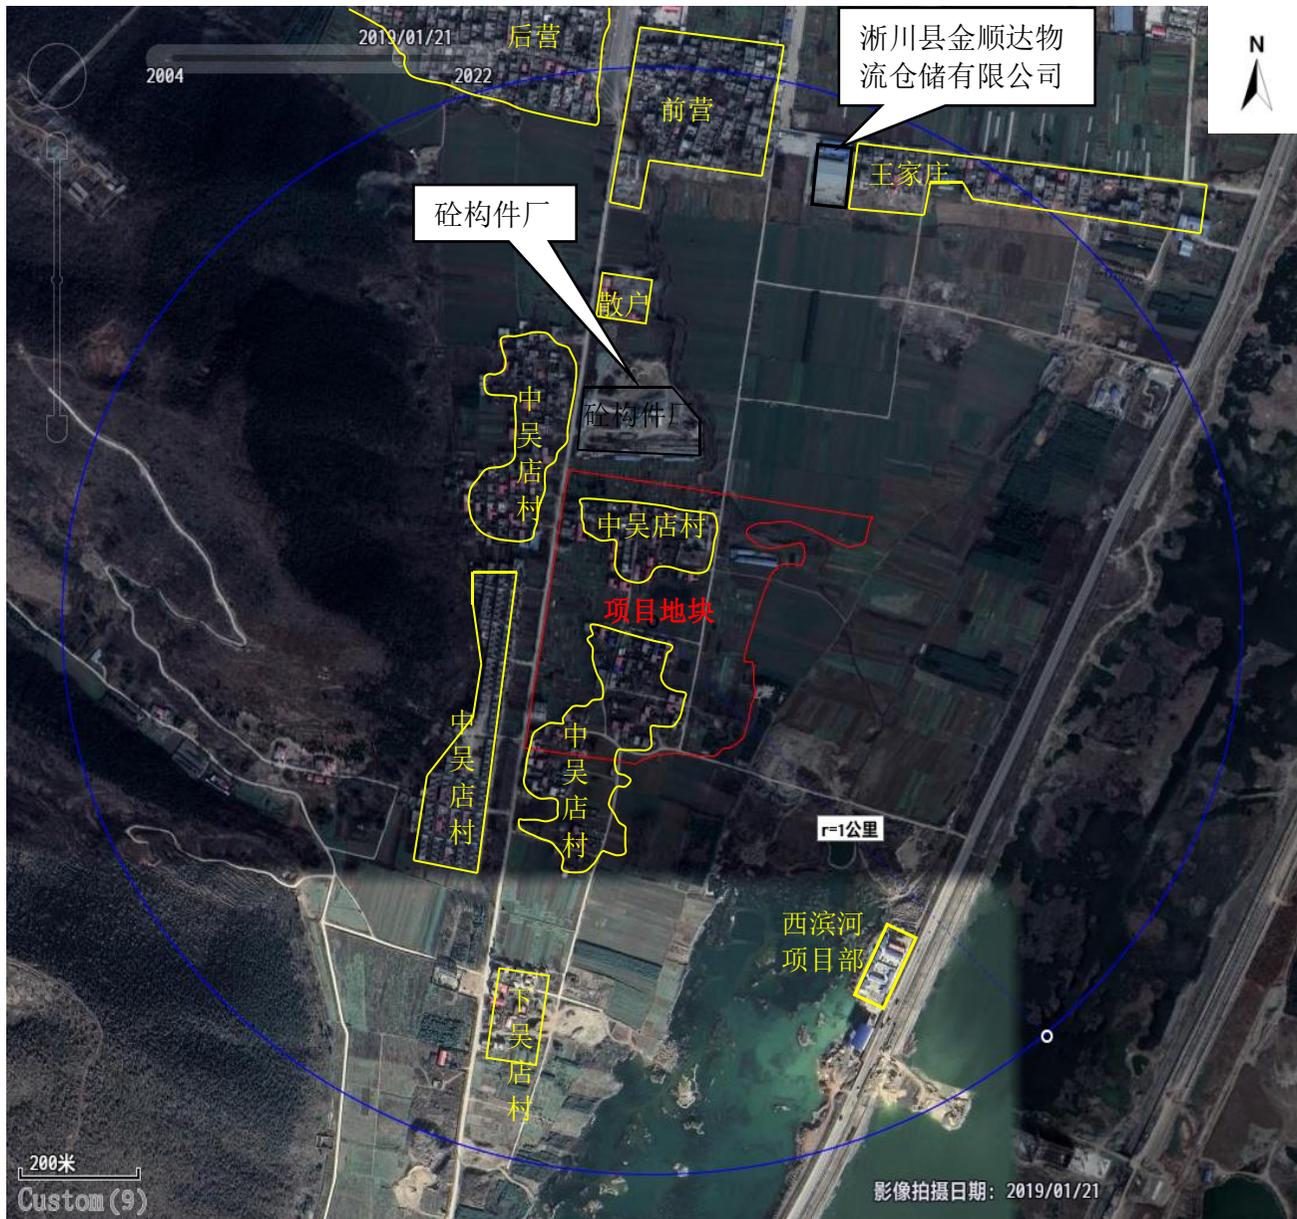
图3-29 相邻地块历史卫星影像（2019.01.21）

2017年到2019年期间主要变化有1处：①地块北侧约25m的砼构件厂2018年停产，2019年拆除。

地块周边其他环境与2017年相比，无明显变化。地块北侧约570m的浙川县金顺达物流仓储有限公司正常运营。

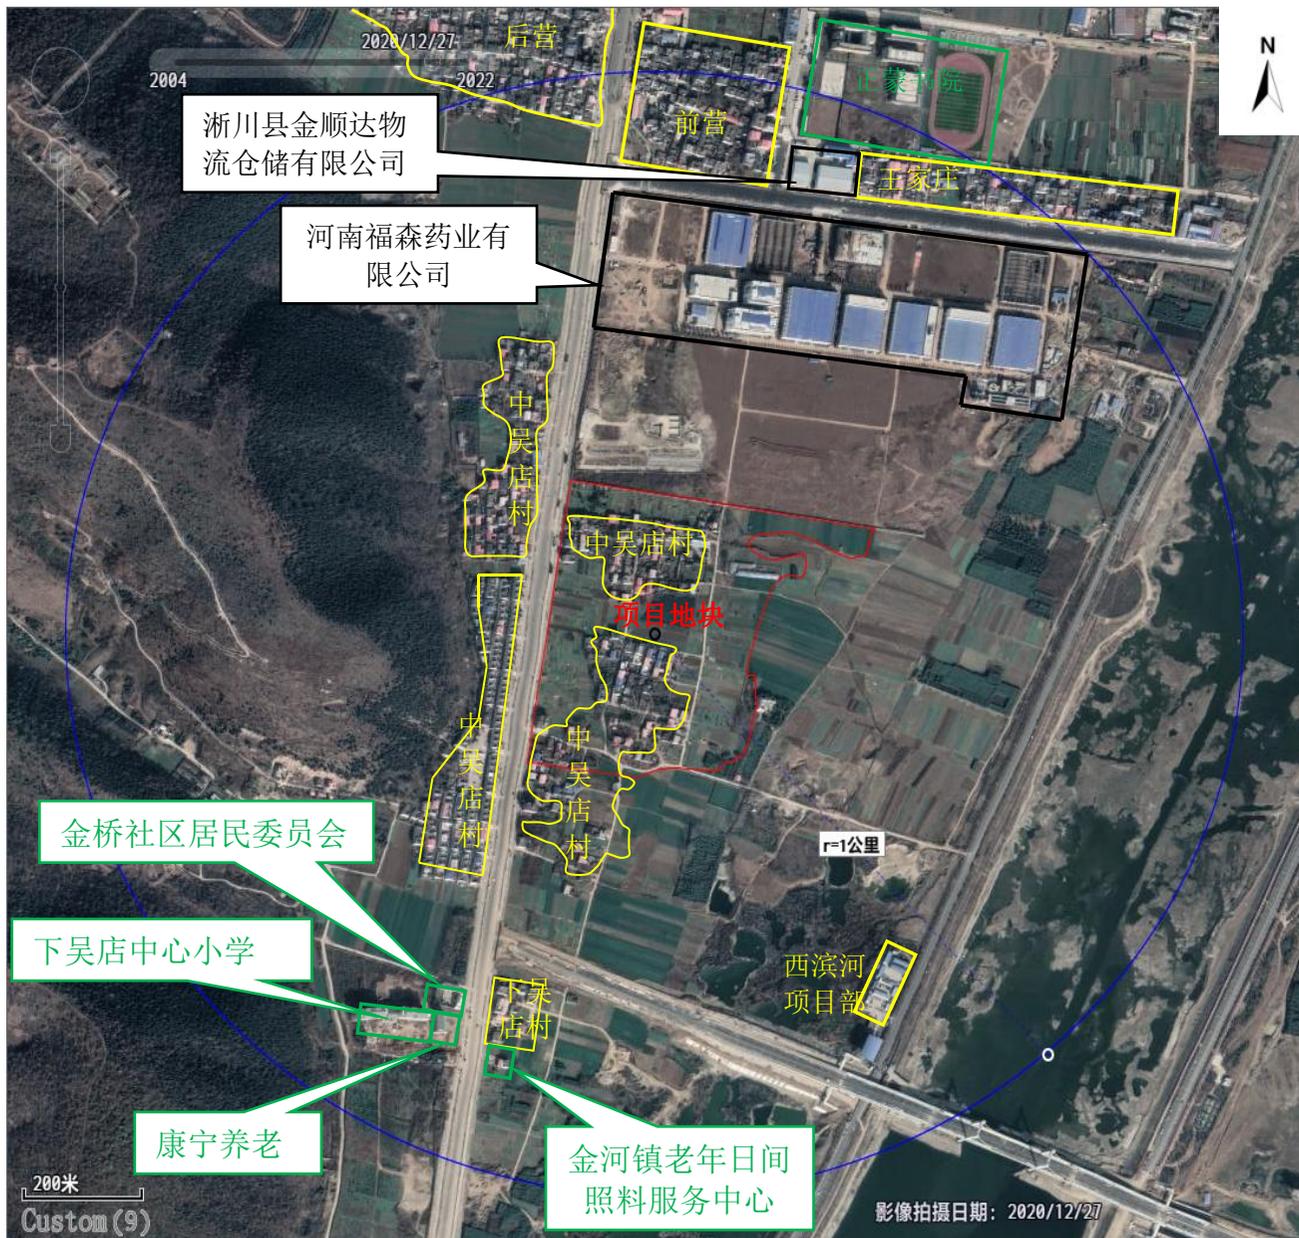
图3-30 相邻地块历史卫星影像 (2020. 12. 27)

2019年到2020年期间主要变化有3处:

- ①北侧约665m建设正蒙书院;
- ②北侧280m建设河南福森药业有限公司(中成药生产厂区);
- ③地块西南侧415m、450m、462m分别建设金桥社区居民委员会、康宁养老、下吴店中心小学, 南侧480m建设金河镇老年日间照料服务中心。

地块周边其他环境与2019年相比, 无明显变化。地块北侧约570m的浙川县金顺达物流仓储有限公司正常运营。

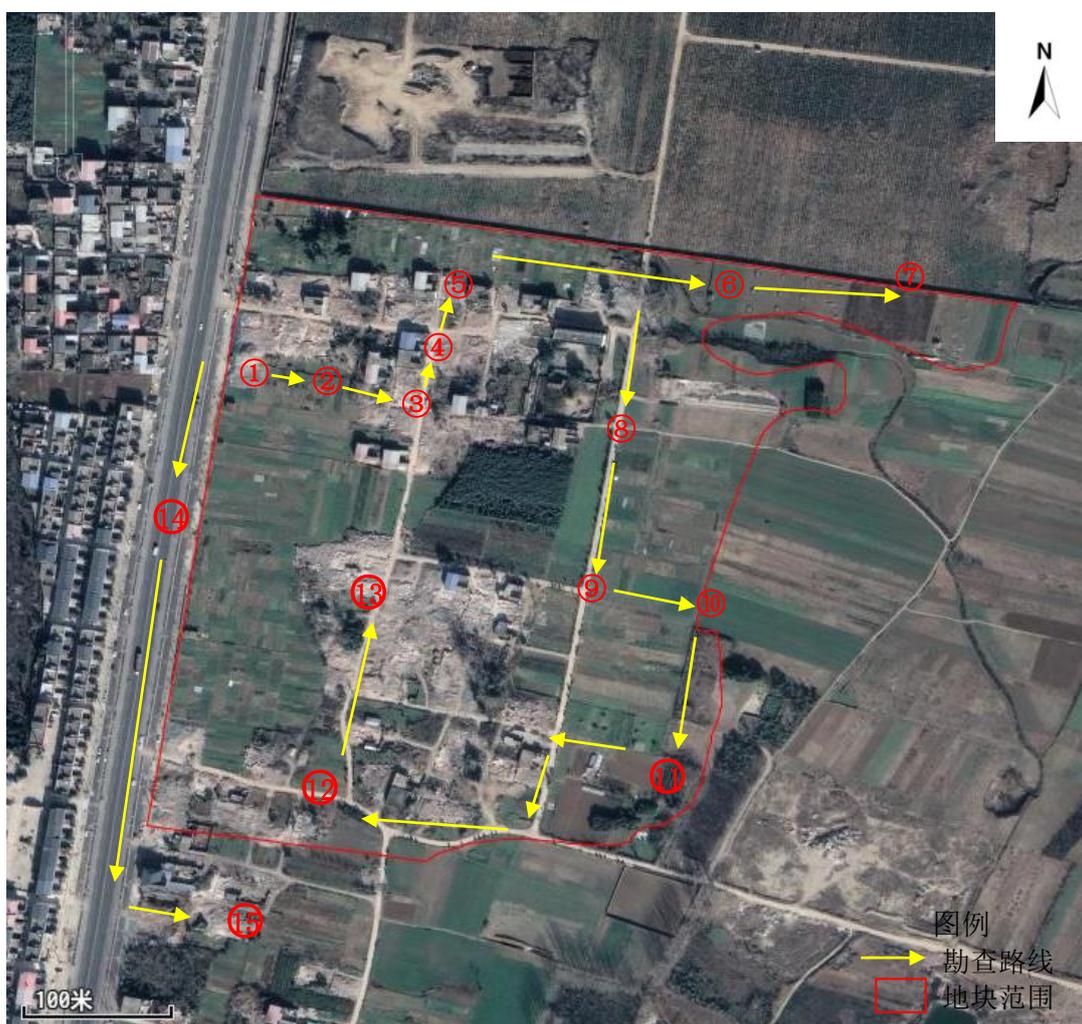
图5-1 现场踏勘路线图

通过现场踏勘了解到，地块已围挡，现场已开工建设，正在施工中。地块内无异味，无废弃的垃圾及其他包装物，无有毒有害物质的储存、使用和处置。

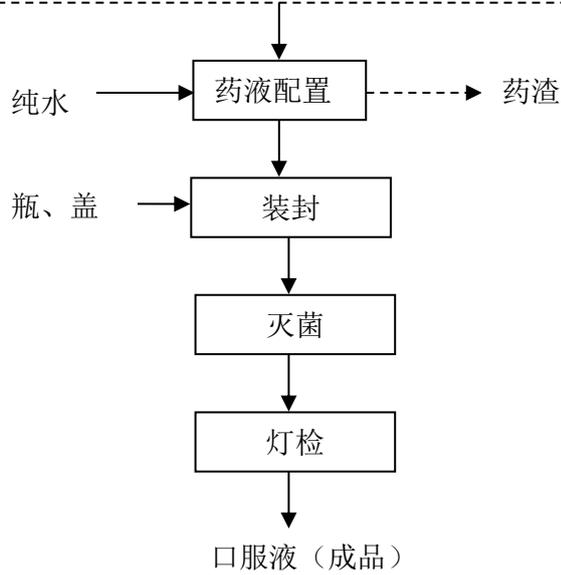
图5-8 口服液生产工艺及产污环节图

口服用金银花连翘提取物、口服用黄芩提取物、蔗糖、桔子香精、氢氧化钠、元胡白芷提取物、甜菊苷、β-环糊精、氢氧化钠、蔗糖、通脉提取物、山梨酸钾、蔗糖、氢氧化钠、阳春提取物、苯甲酸钠、蔗糖、氢氧化钠、清热解毒提取物、香精、蔗糖、氢氧化钠、小儿咳喘灵提取物、羟苯乙酯、甜菊素、氢氧化钠

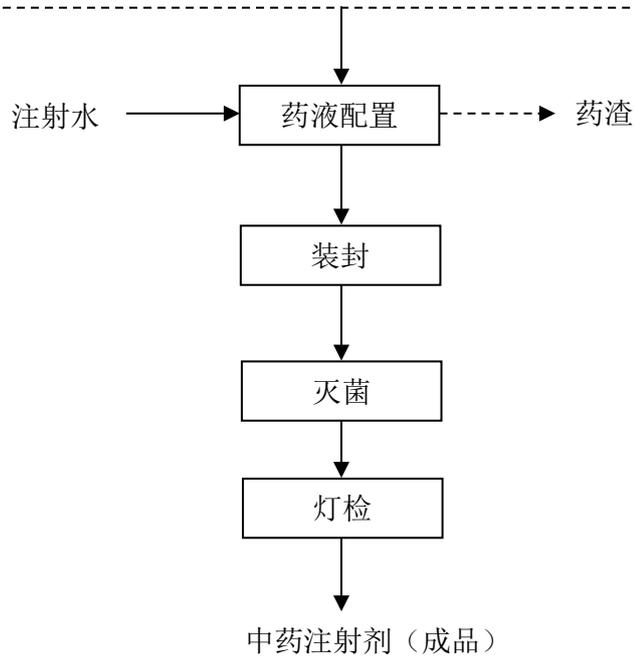
图5-9 中药注射剂生产工艺及产污环节图

注射用金银花连翘提取物、注射用黄芩提取物、氢氧化钠、柴胡蒸馏液、氯化钠、聚山梨酯

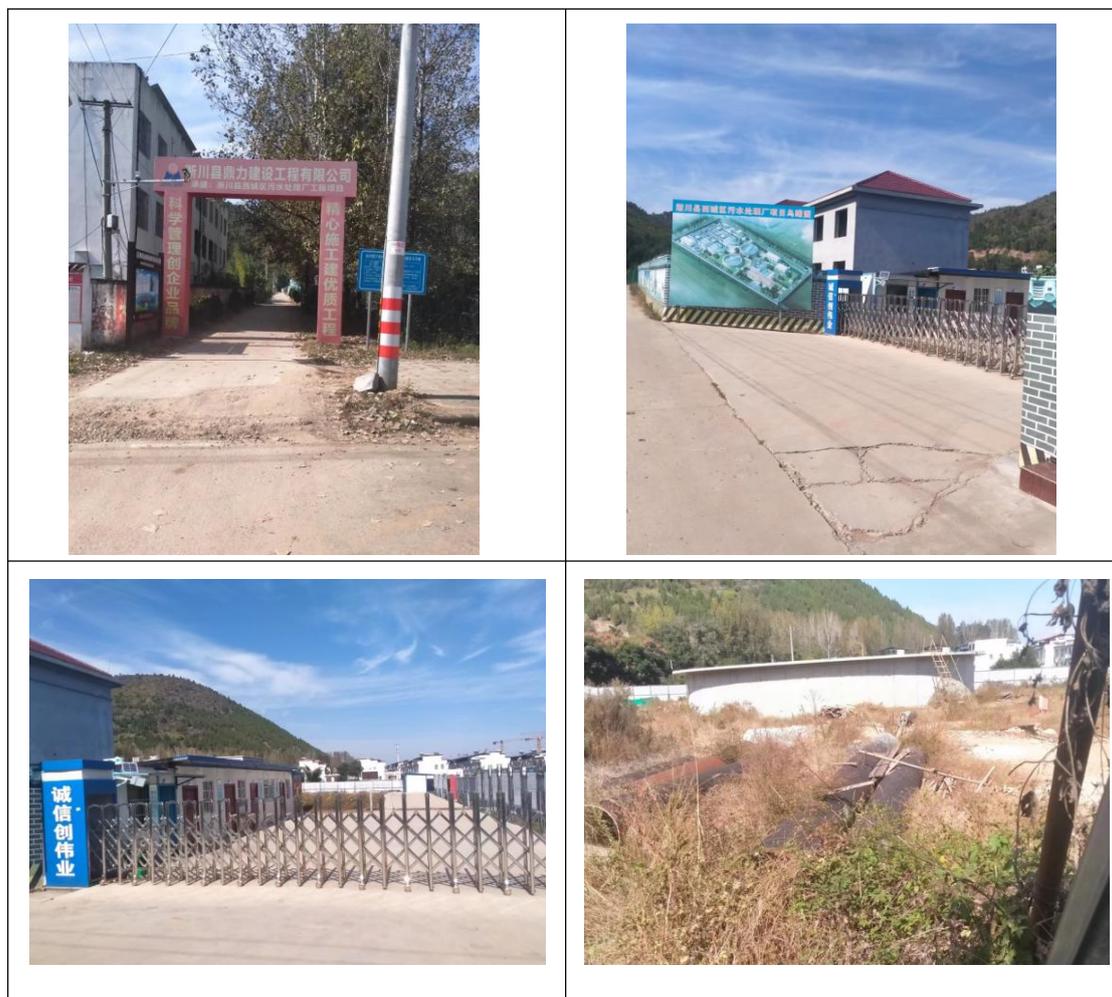
图5-14 浙川县西城区污水处理厂建设现状

浙川县西城区污水处理厂于2022年开始开工建设，目前在建。厂区建设现状见下图5-14。

浙川县西城区污水处理厂位于本项目地块西南侧约345m，目前在建，未投产，不会对本地块造成土壤和地下水的污染。
